VERSCHATTUNGSSTUDIE

GEWERBEGEBIET SPIESSWALD - BRUCHMÜHLBACH-MIESAU - ORTSTEIL BUCHHOLZ

KOORDINATEN: 49° 23 N 7° 26 O

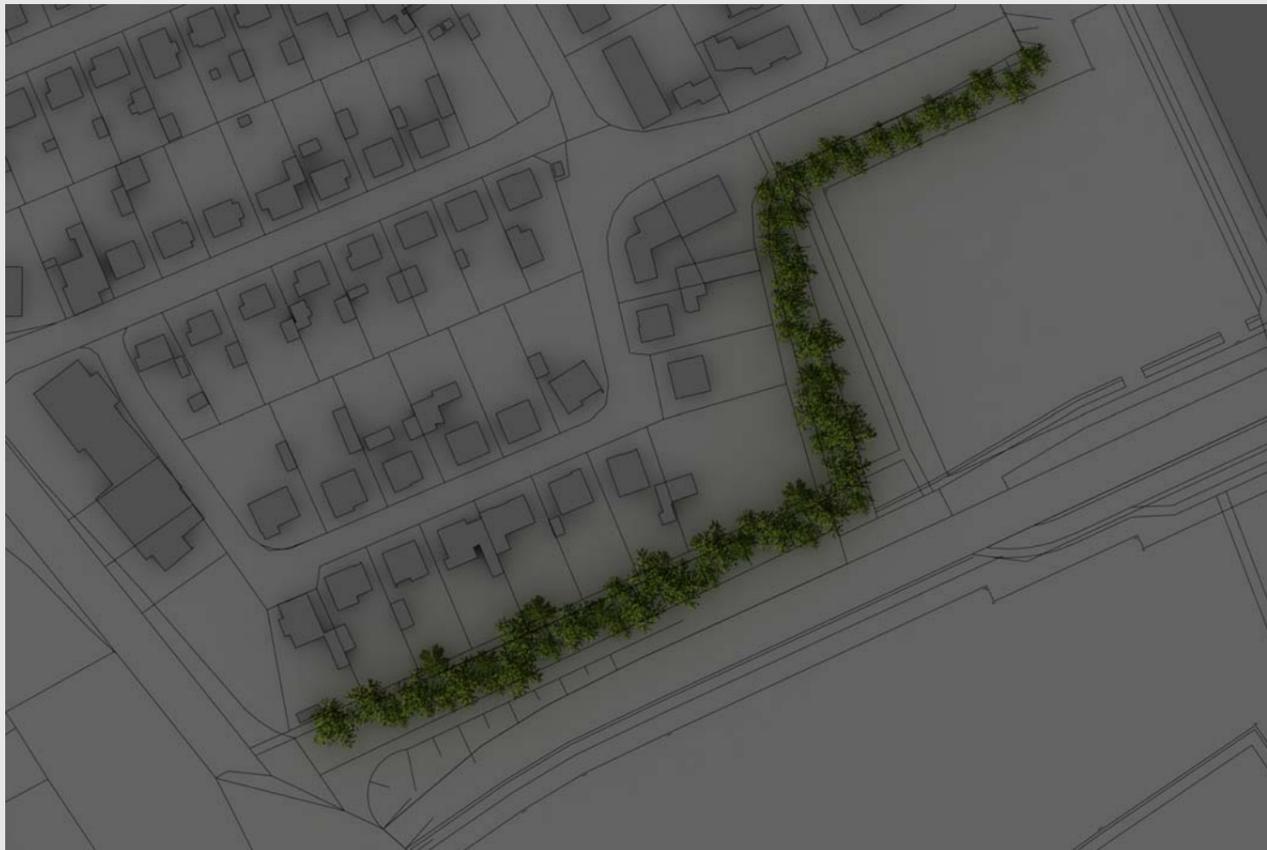
05:00 UHR

BESTANDSSITUATION

SOMMERZEIT // DATUM: 21. JUNI

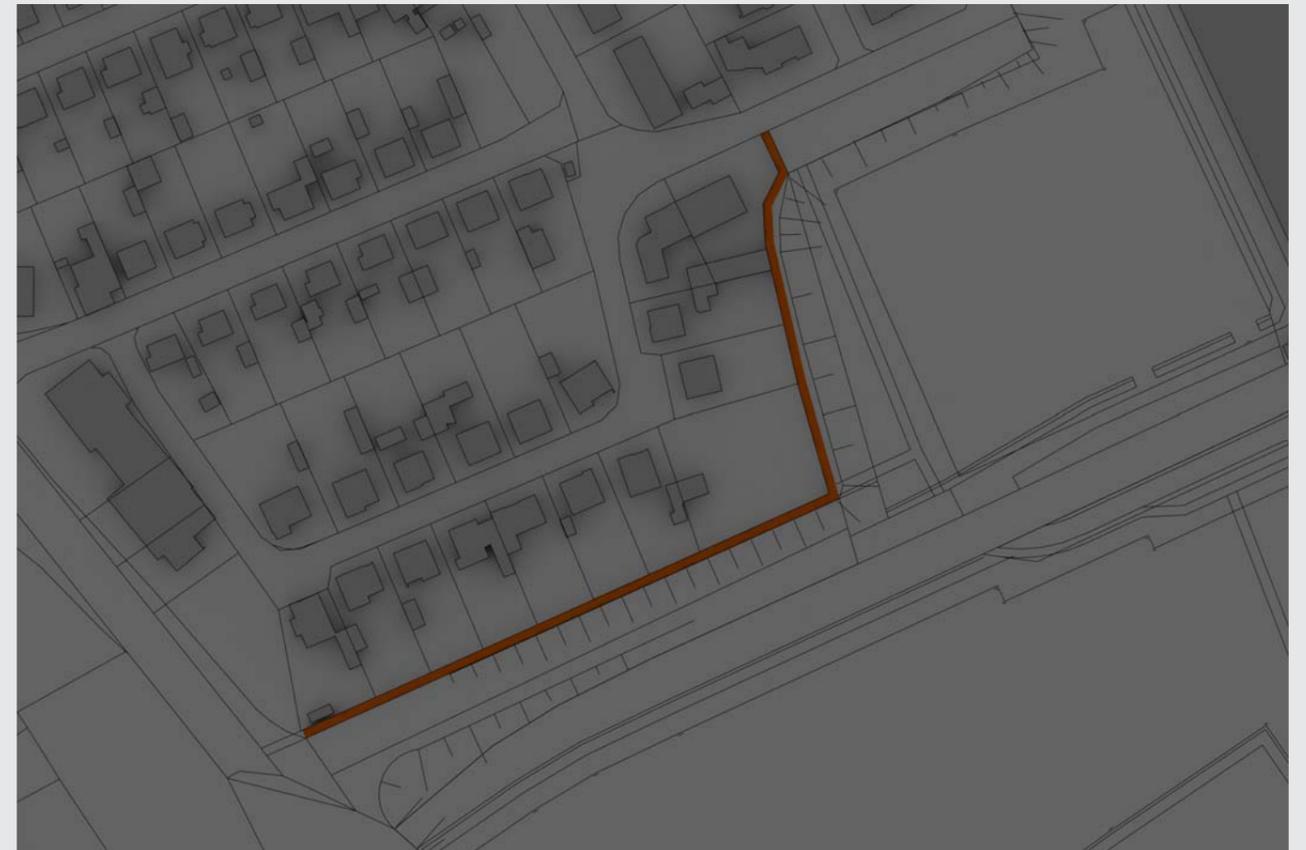
LÄRMSCHUTZWAND, H= 5,00 M

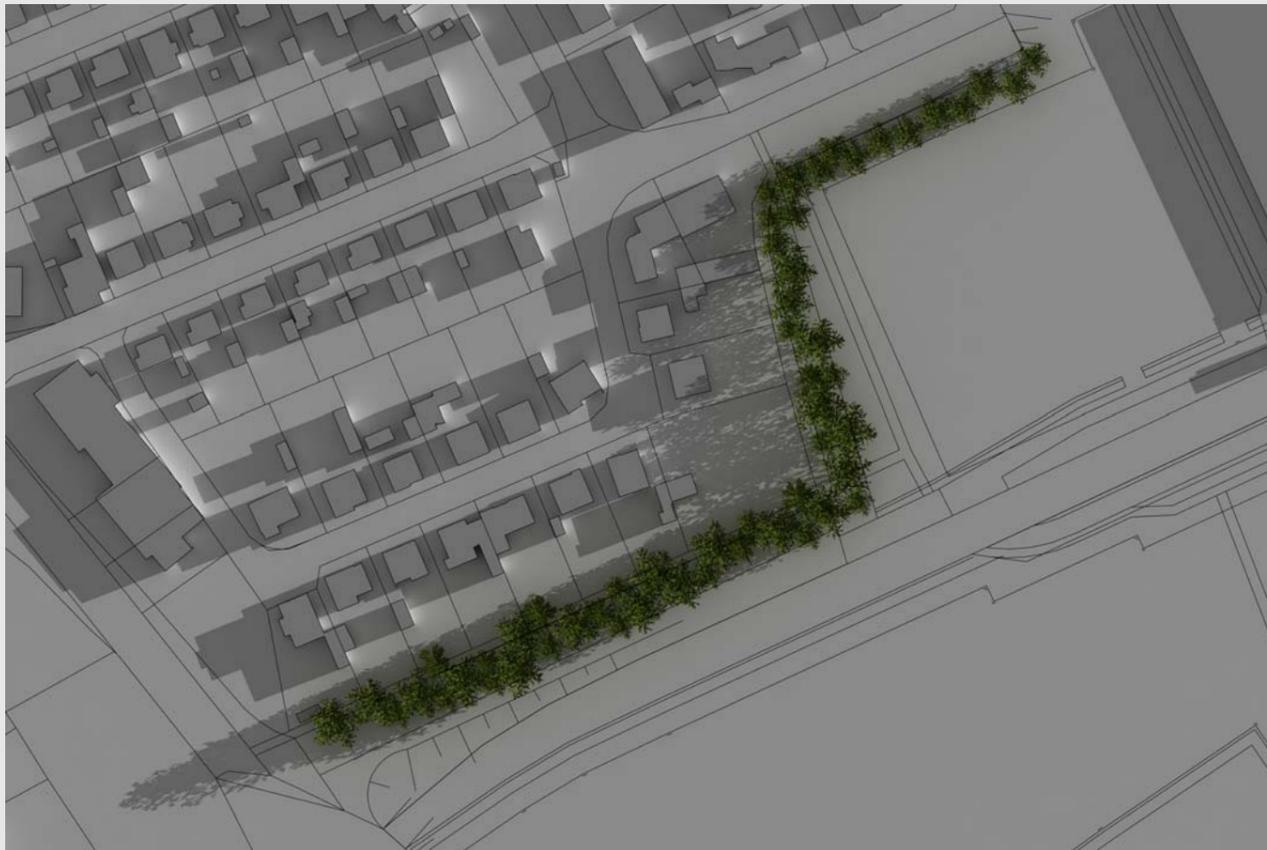
07:00 UHR

BESTANDSSITUATION

SOMMERZEIT // DATUM: 21. JUNI

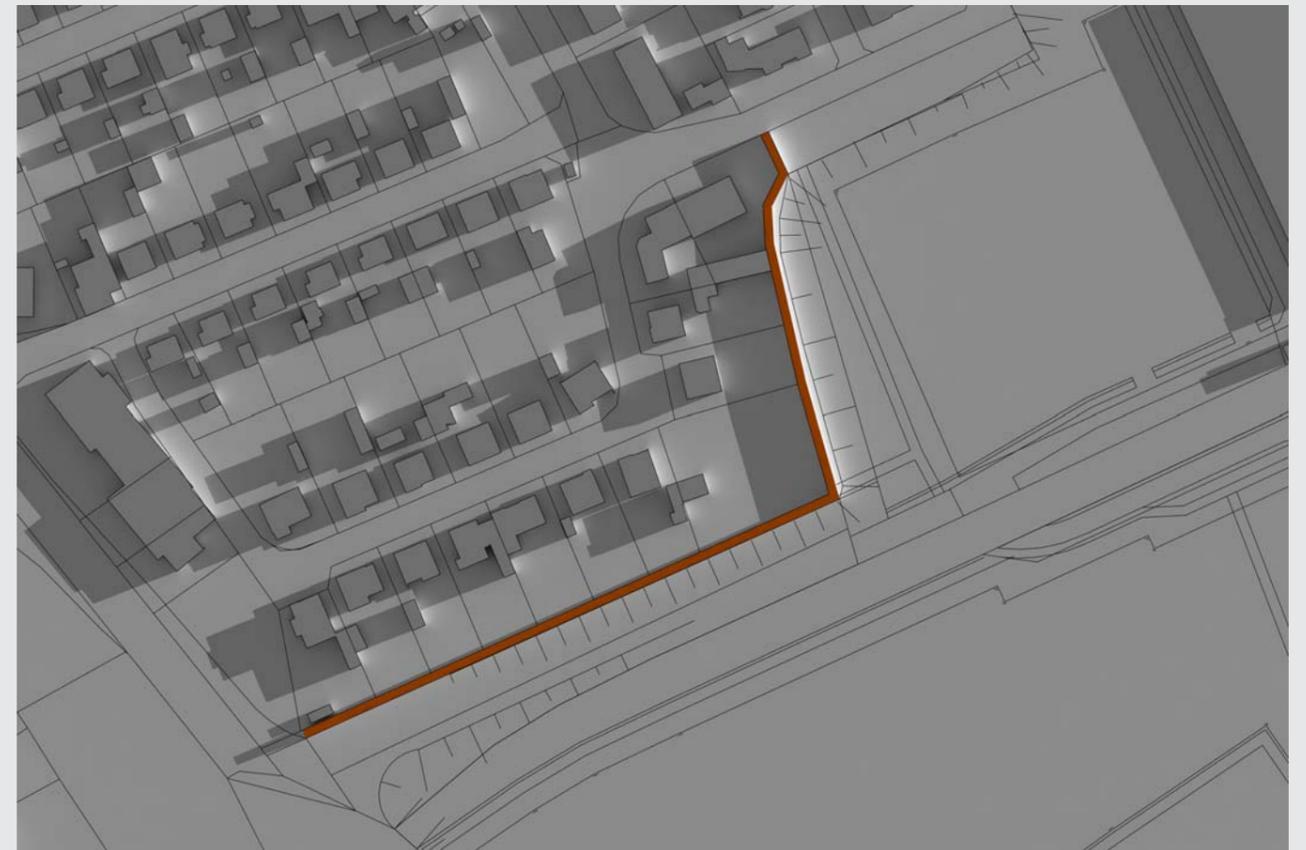
LÄRMSCHUTZWAND, H= 5,00 M

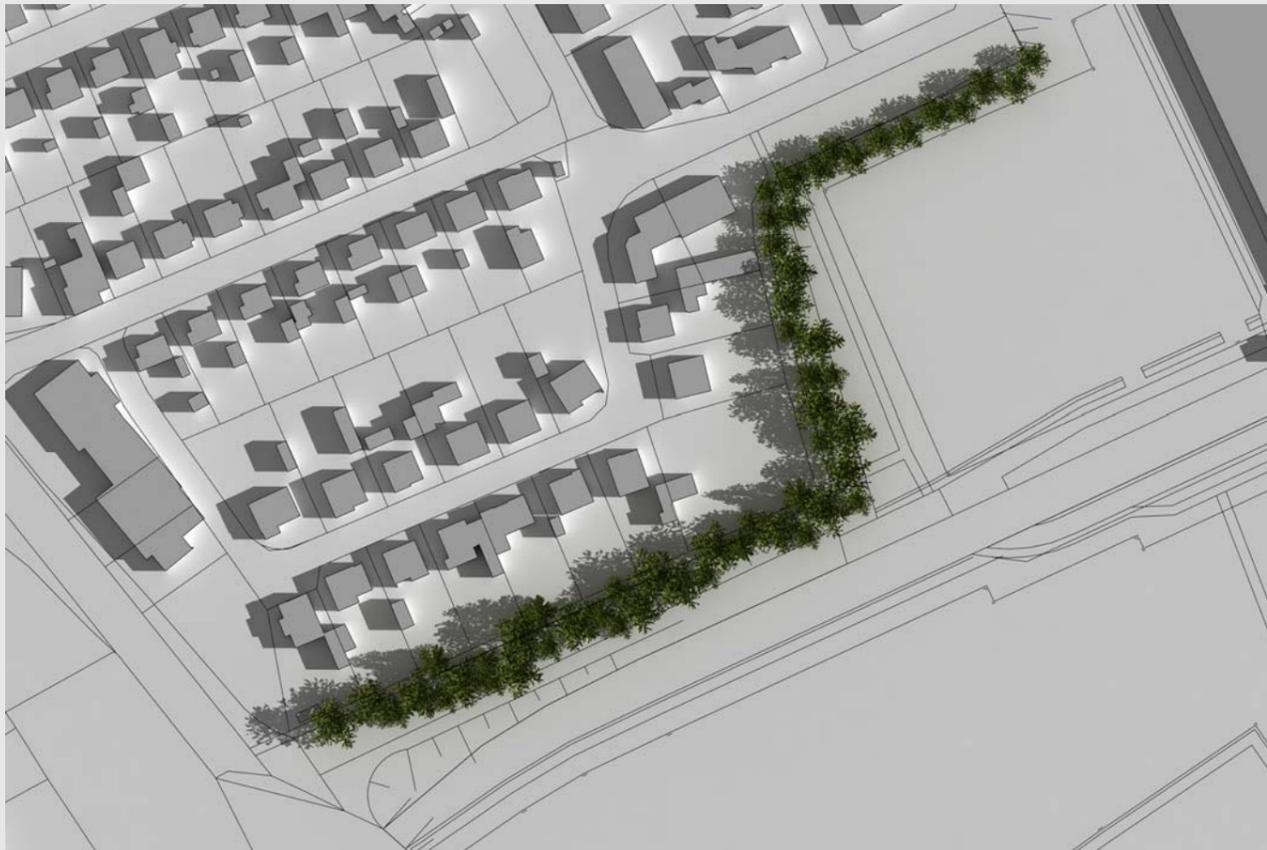
09:00 UHR

BESTANDSSITUATION

SOMMERZEIT // DATUM: 21. JUNI

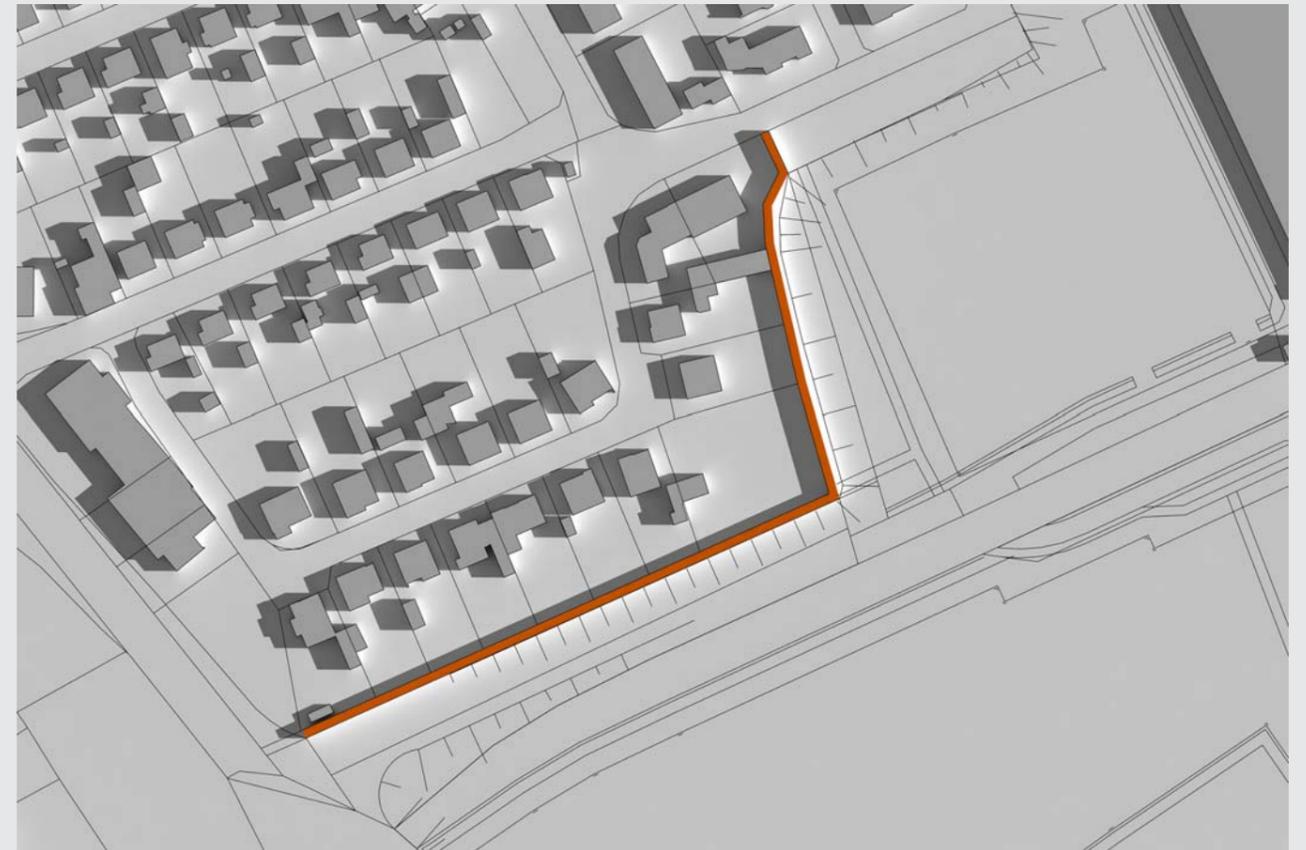
LÄRMSCHUTZWAND, H= 5,00 M

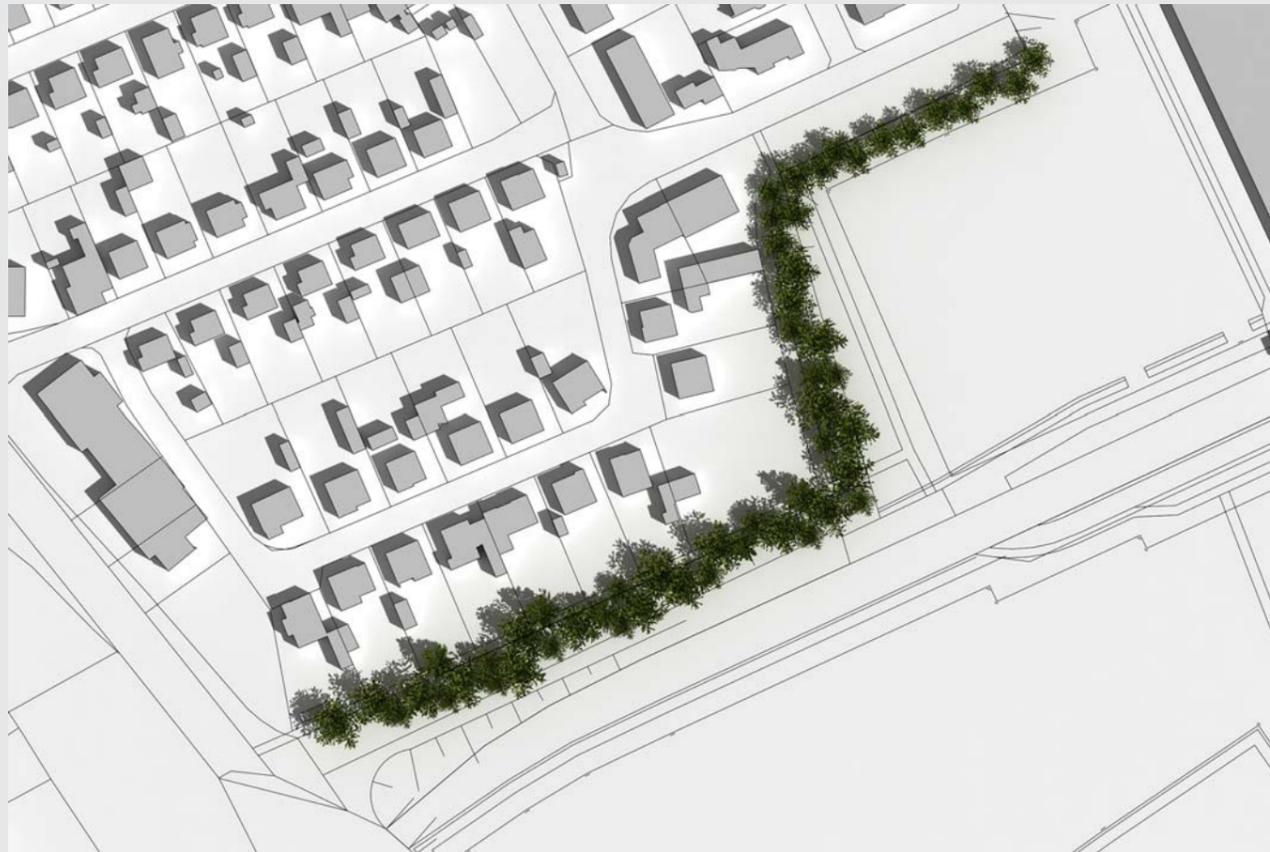
11:00 UHR

BESTANDSSITUATION

SOMMERZEIT // DATUM: 21. JUNI

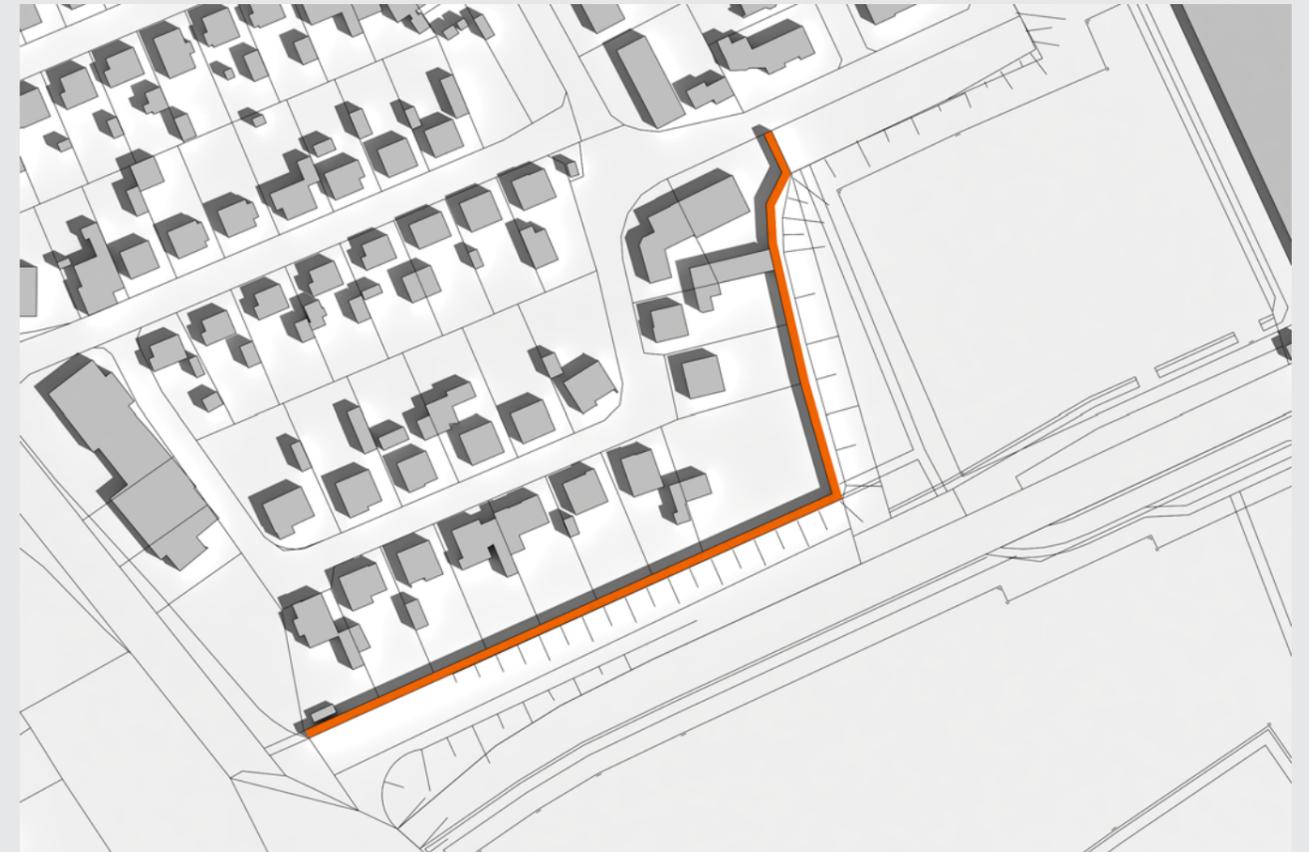
LÄRMSCHUTZWAND, H= 5,00 M

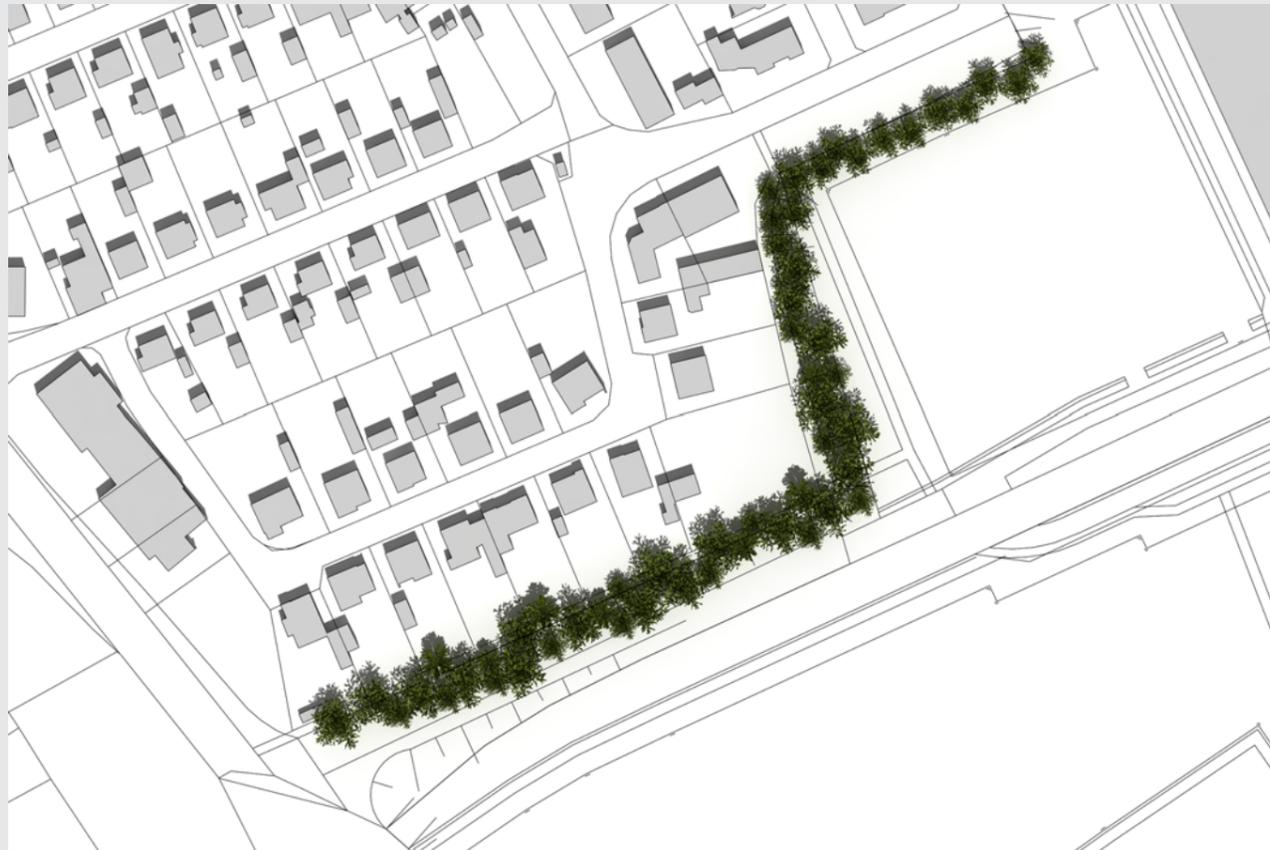
13:00 UHR

BESTANDSSITUATION

SOMMERZEIT // DATUM: 21. JUNI

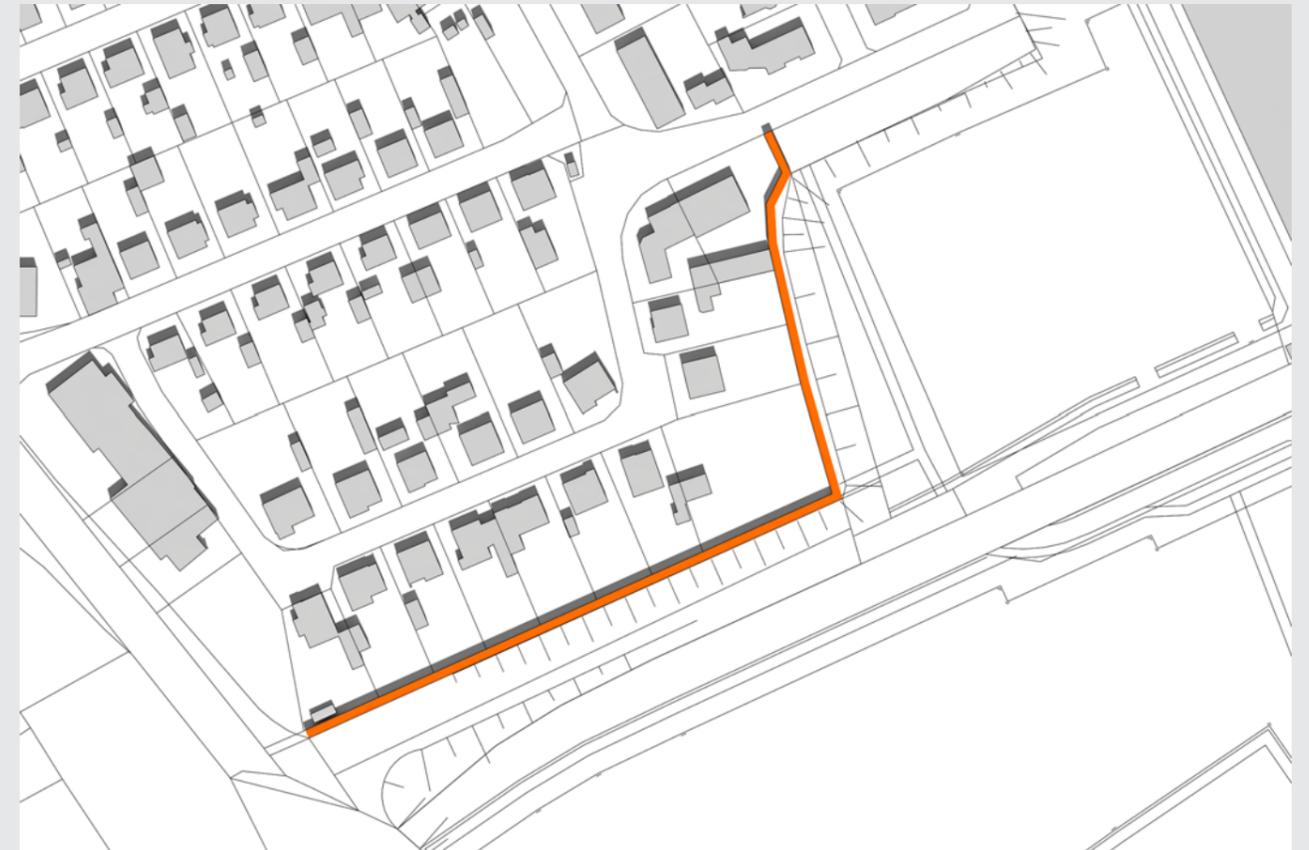
LÄRMSCHUTZWAND, H= 5,00 M

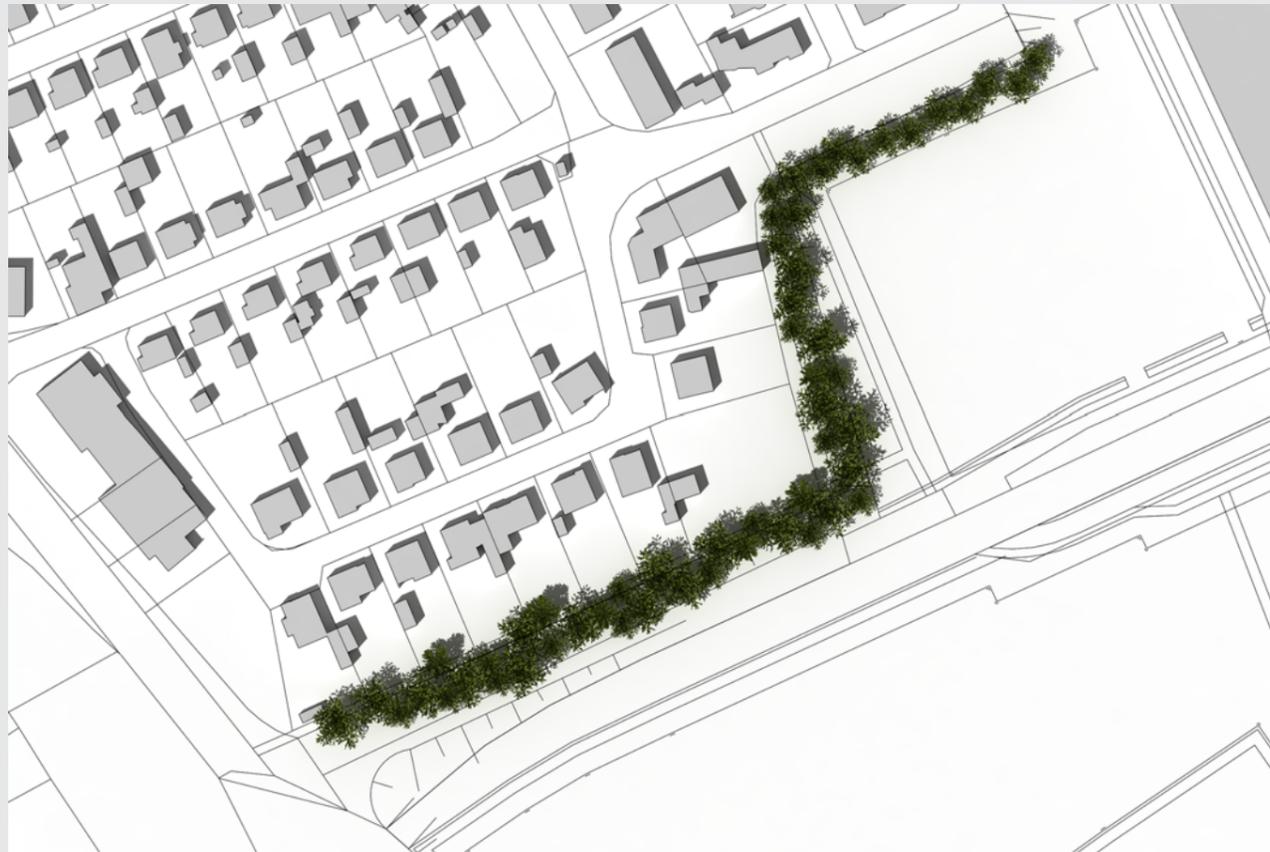
15:00 UHR

BESTANDSSITUATION

SOMMERZEIT // DATUM: 21. JUNI

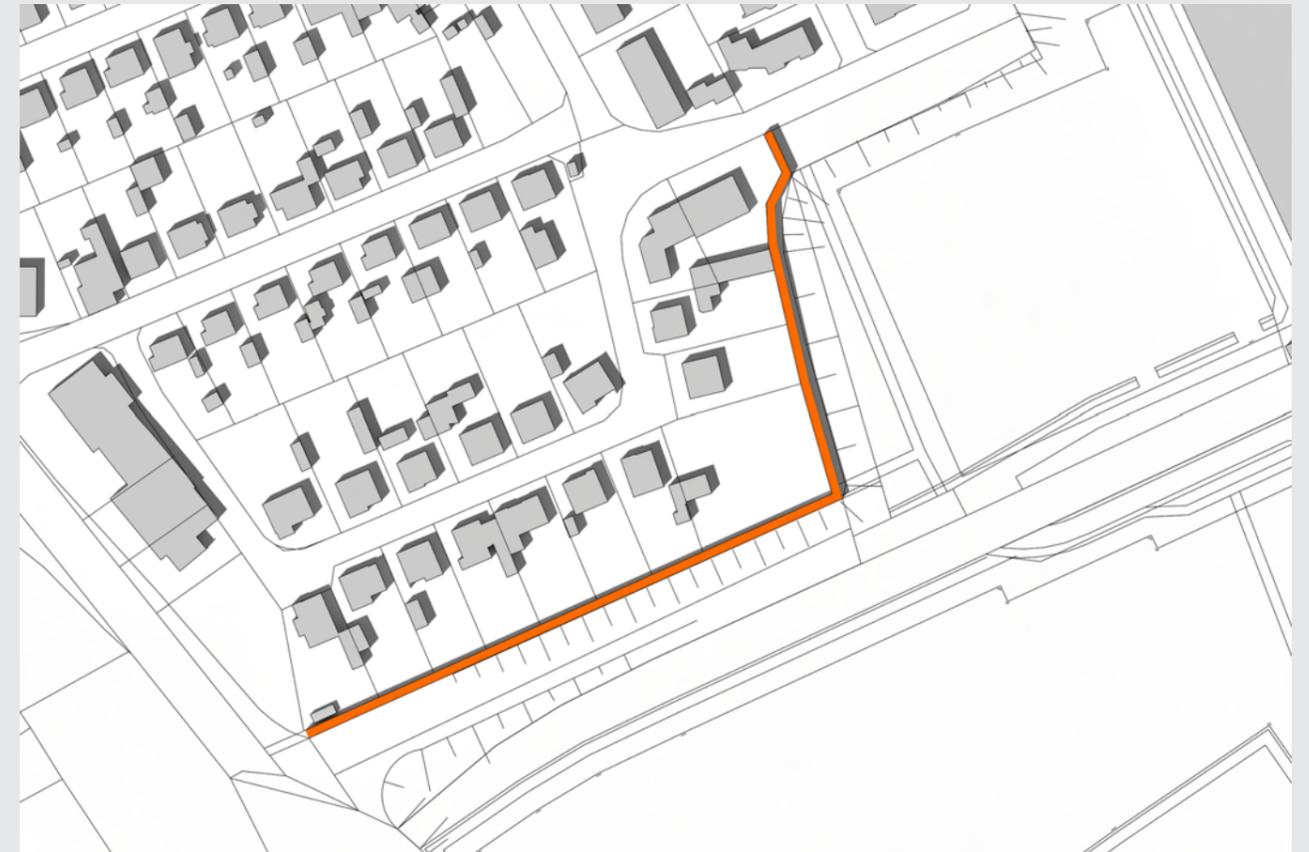
LÄRMSCHUTZWAND, H= 5,00 M

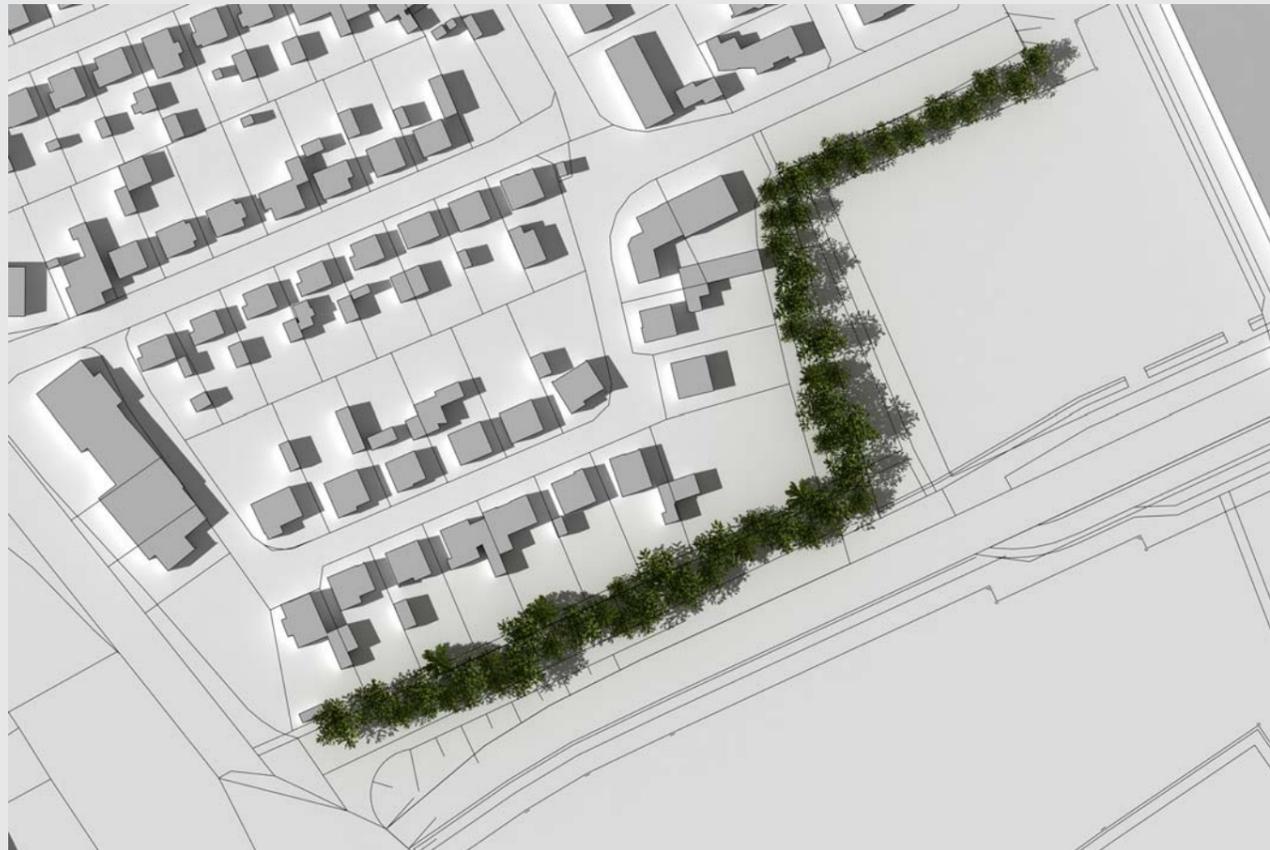
17:00 UHR

BESTANDSSITUATION

SOMMERZEIT // DATUM: 21. JUNI

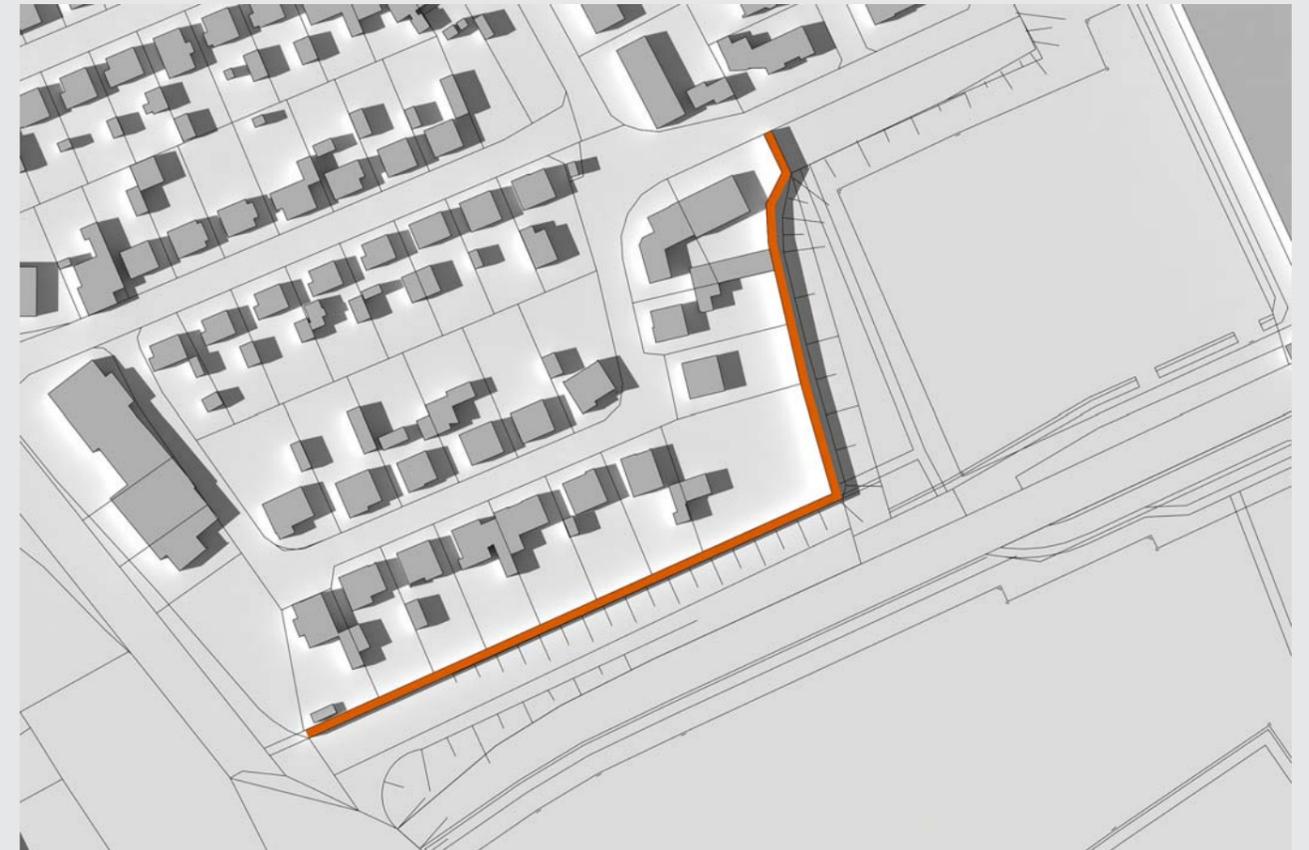
LÄRMSCHUTZWAND, H= 5,00 M

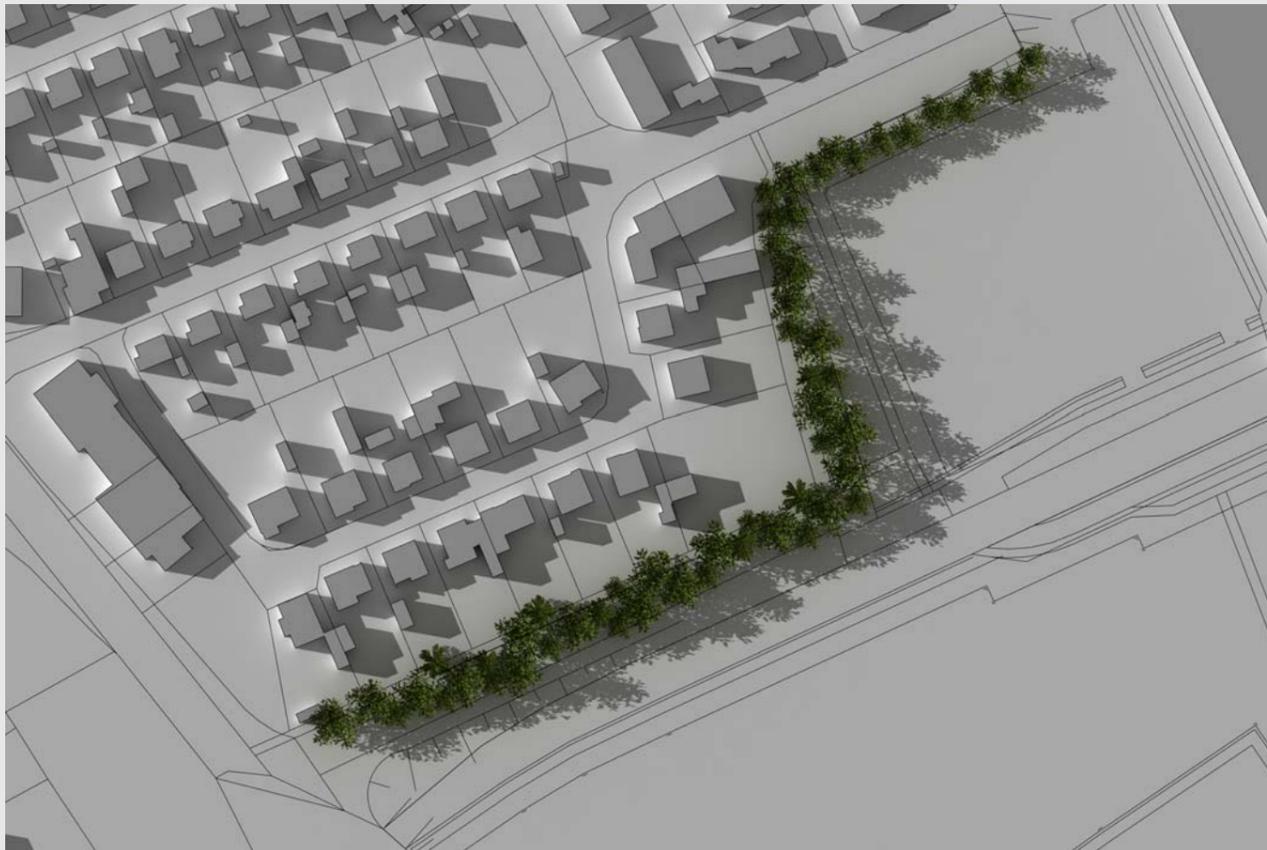
19:00 UHR

BESTANDSSITUATION

SOMMERZEIT // DATUM: 21. JUNI

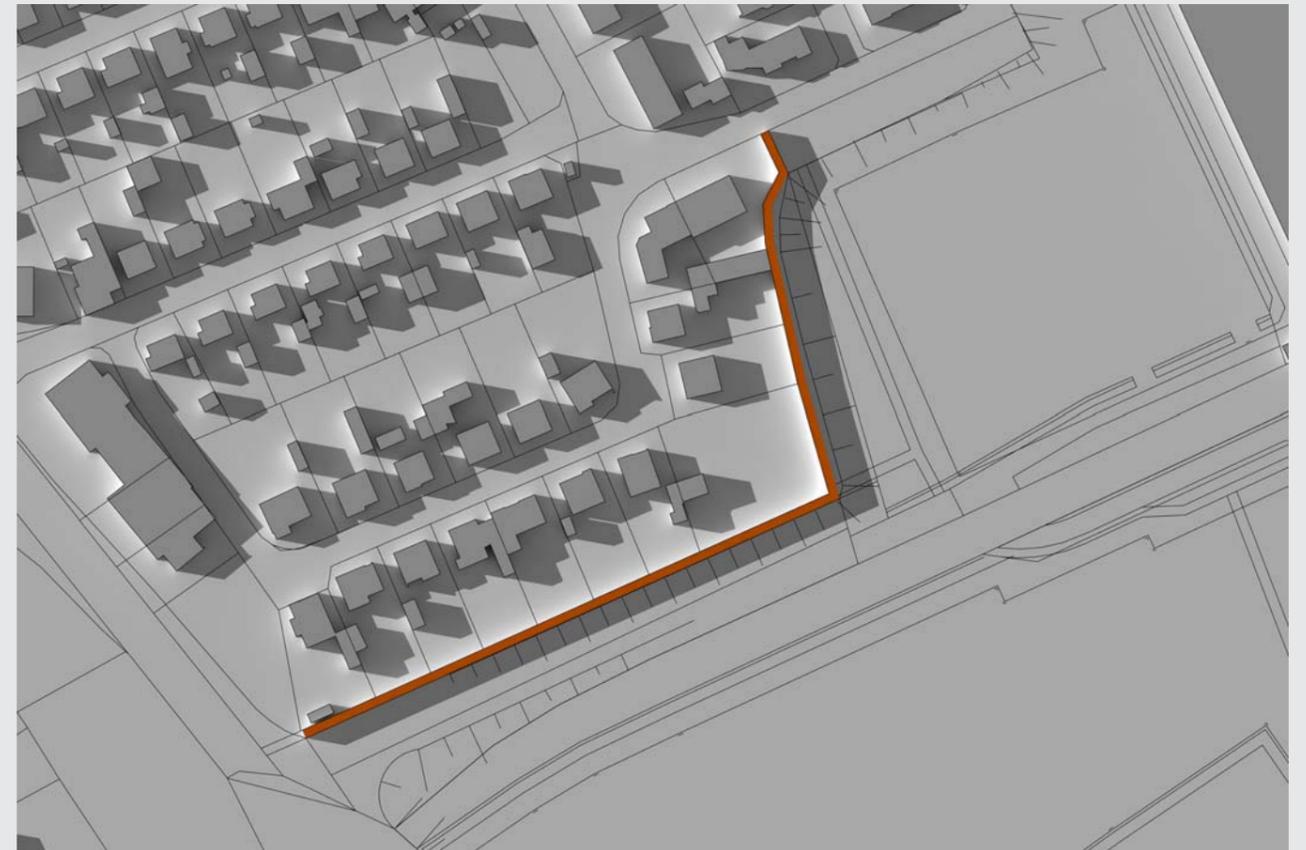
LÄRMSCHUTZWAND, H= 5,00 M

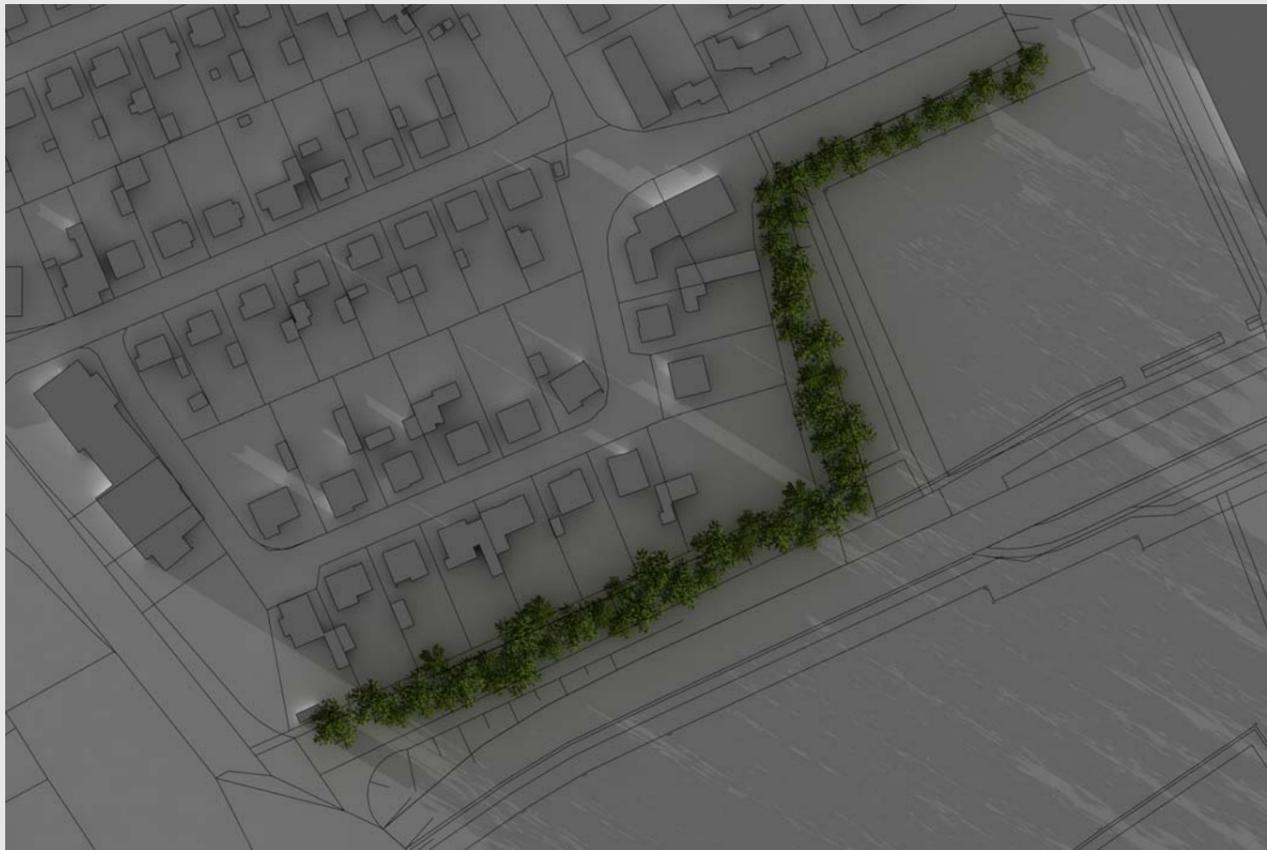
21:00 UHR

BESTANDSSITUATION

SOMMERZEIT // DATUM: 21. JUNI

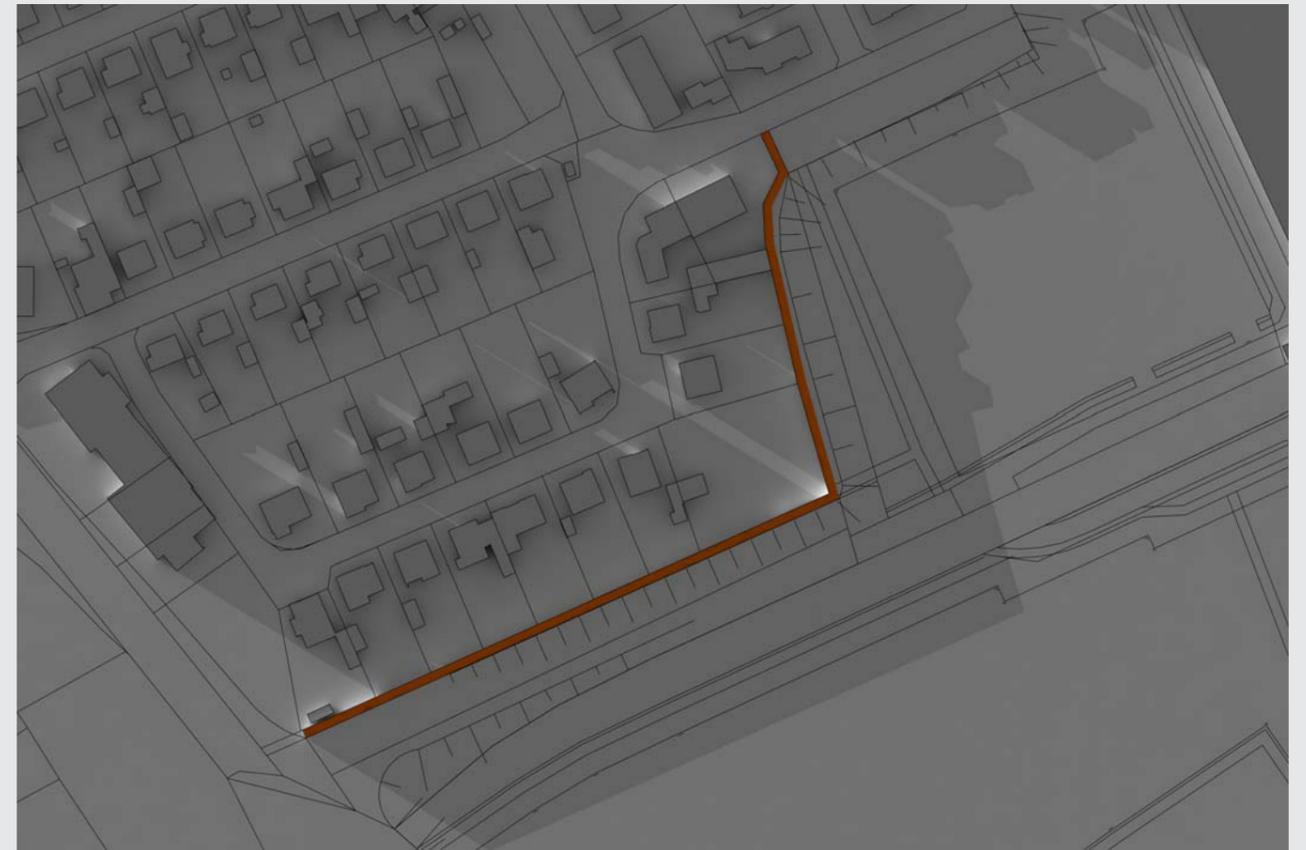
LÄRMSCHUTZWAND, H= 5,00 M
