**Ortsgemeinde Bruchmühlbach-Miesau
Ortsteile Bruchmühlbach, Vogelbach und
Buchholz**

**Erstellung eines örtlichen
Hochwasserschutzkonzeptes**

Aufgestellt: Rockenhausen im Oktober 2023

Erläuterungsbericht

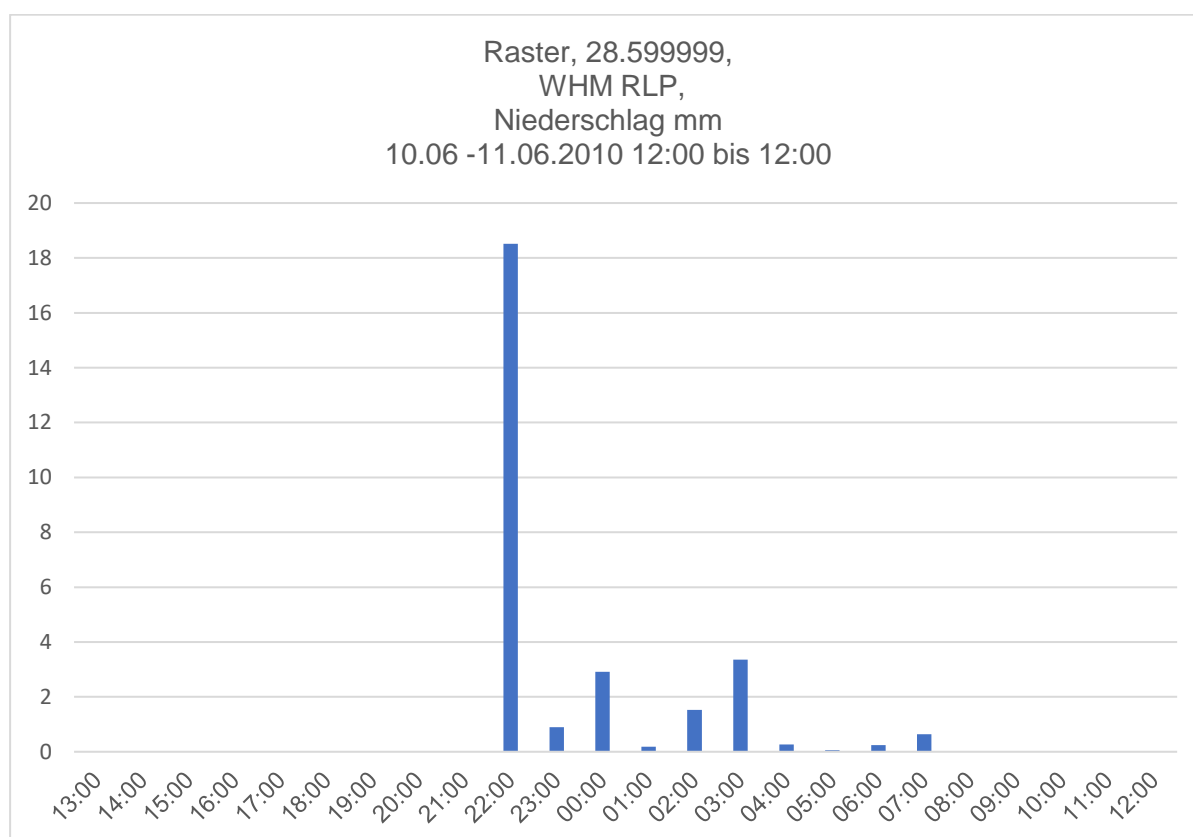
Abbildung: Niederschlagssummen vom 10.06.-11.06.2010

Demnach wurde in der Zeit von 22 Uhr bis 3 Uhr eine Gesamtniederschlagsmenge von 27,4mm gemessen. Dies entspricht laut Kostra-DWD 2010R in etwa einem 1-2 jährlichen Regenereignis.

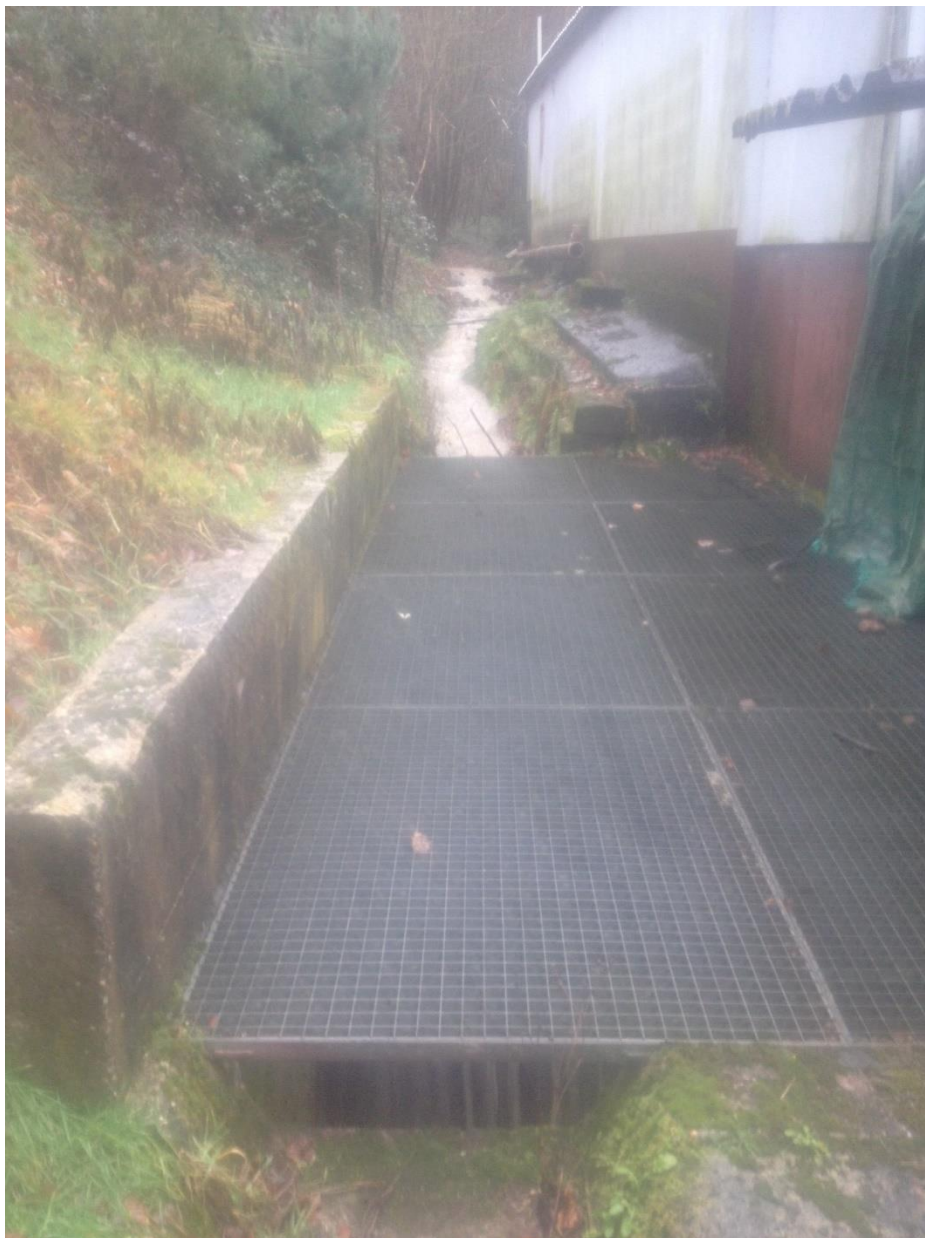
Abbildung: Einlaufbauwerk an der Belzmühle vom 09.02.2016

Das Ereignis zeigt, dass es trotz einem relativ geringem Regenereignis zu Problemen bei den Entwässerungsanlagen führen kann.

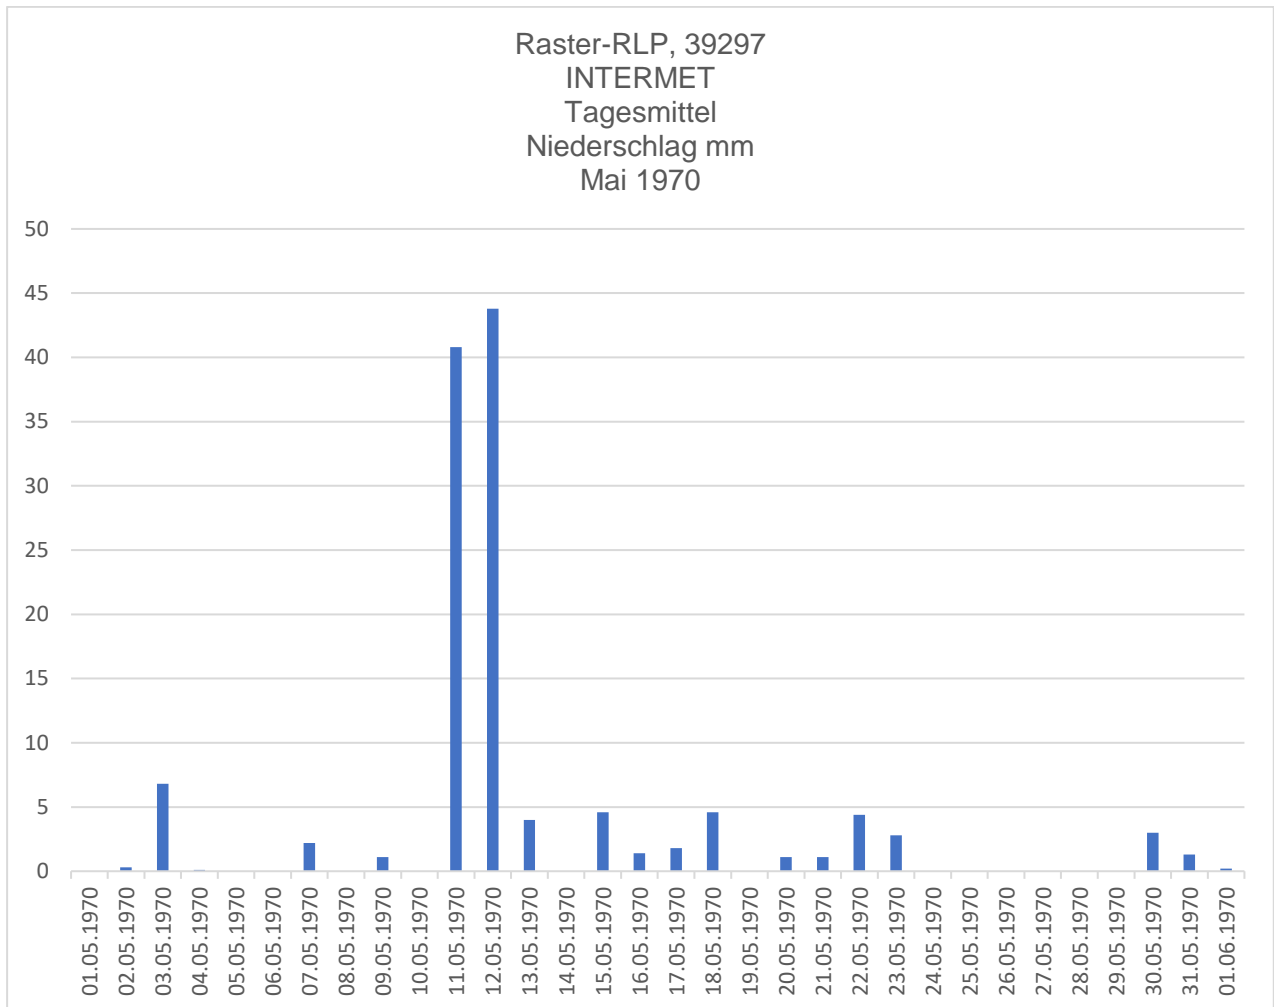
Abbildung: Niederschlagssummen vom Mai 1970, Frohn- und Mühlbach

Demnach wurde am 11.05.-12.05.1970 eine Gesamtniederschlagsmenge von ca. 84,6 mm gemessen. Dies entspricht laut Kostra-DWD 2010R in etwa einem 30-50-jährlichen Ereignis. Am gleichen Tag wurde beim Glanpegel in Eschenau ein Hochwasserereignis festgestellt.

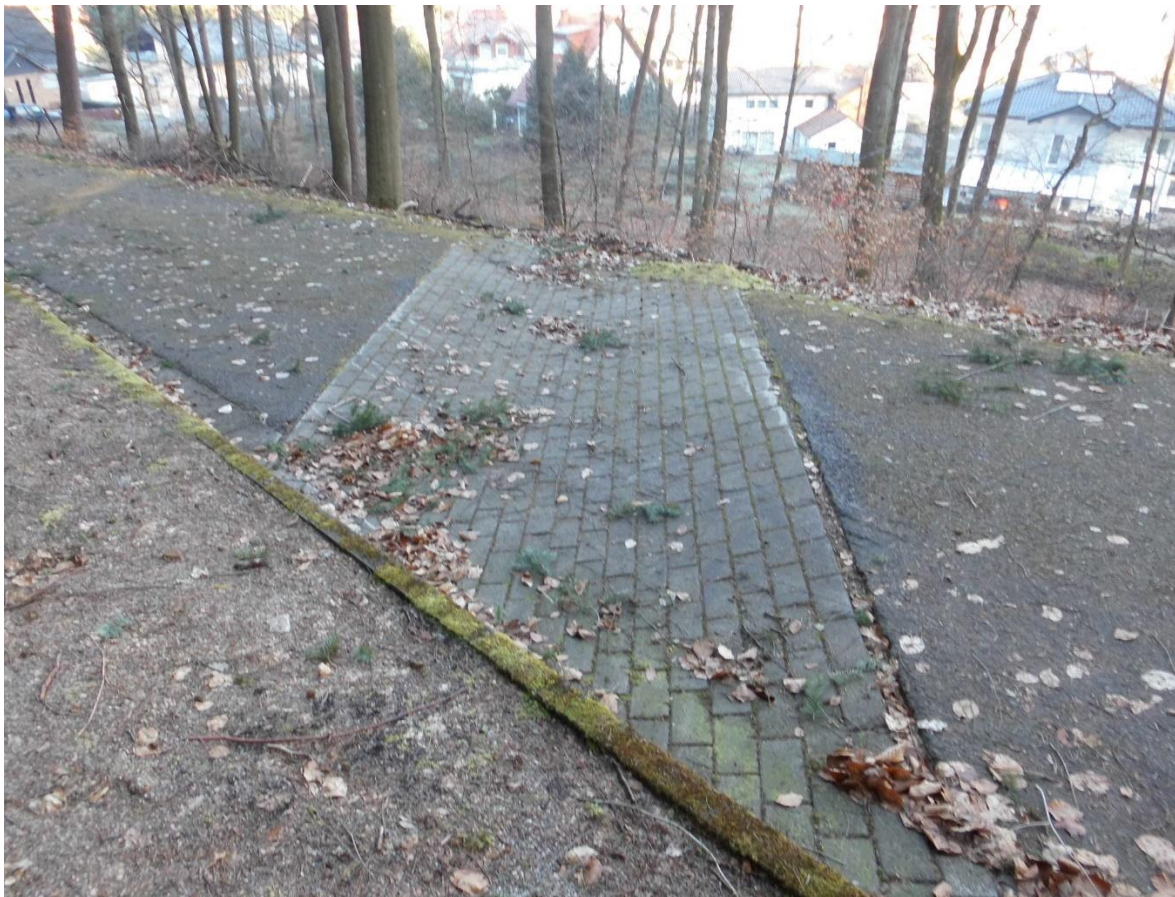
Abbildung: Querrinne ohne Straßeneinlauf

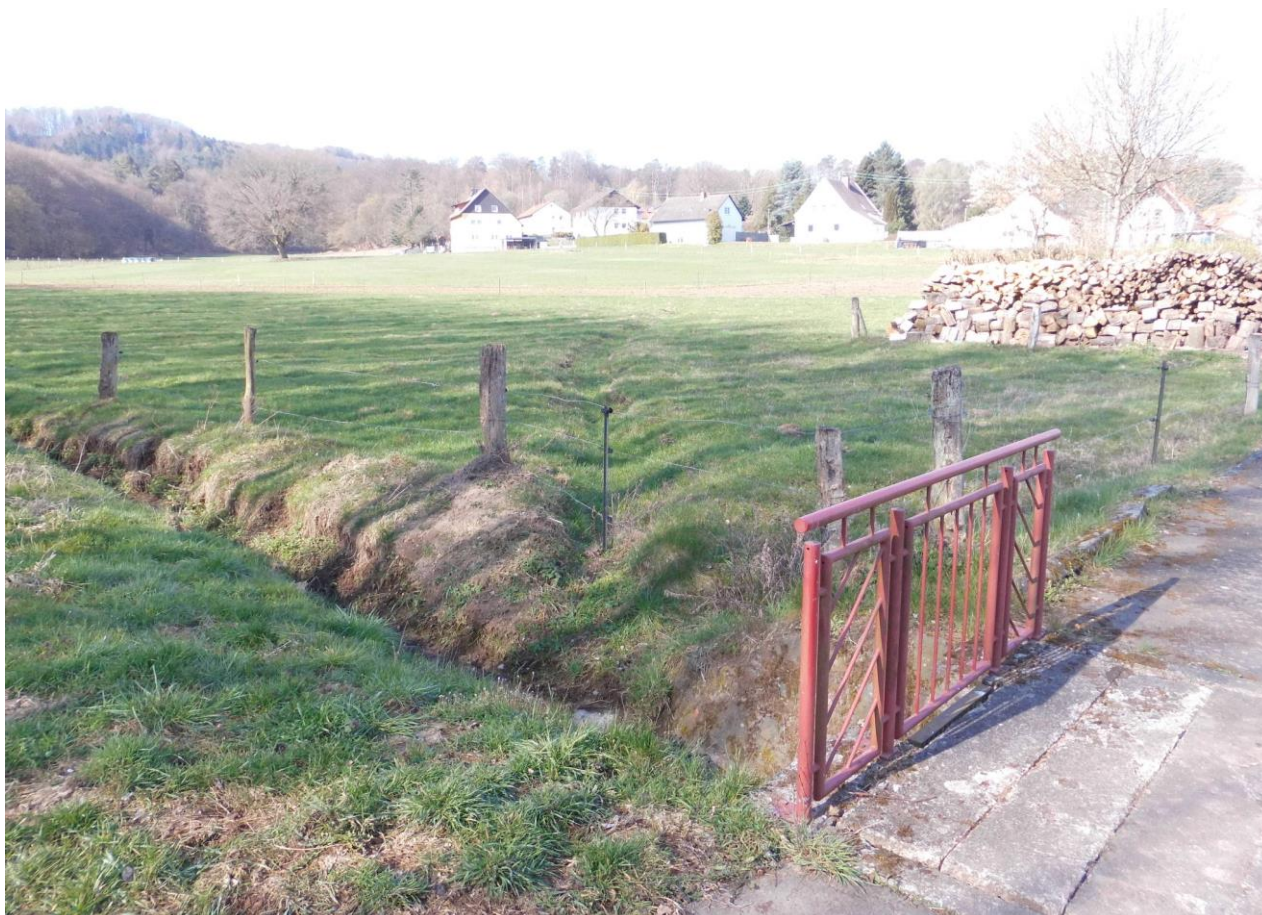
Abbildung: Einlaufbauwerk mit Absturzsicherung

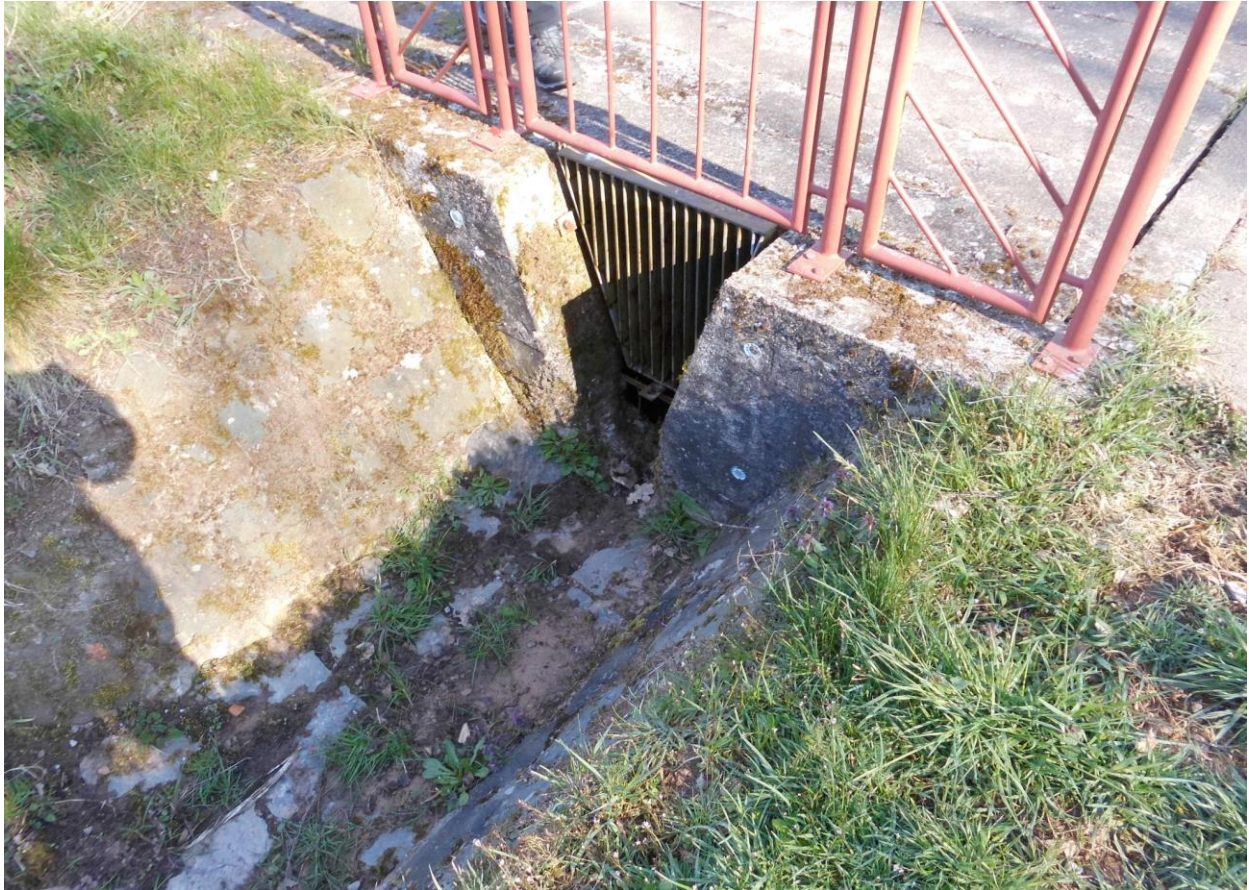
Abbildung: Stark eingengter Einlauf mit Gitter – Einlaufbauwerk nicht überströmbar

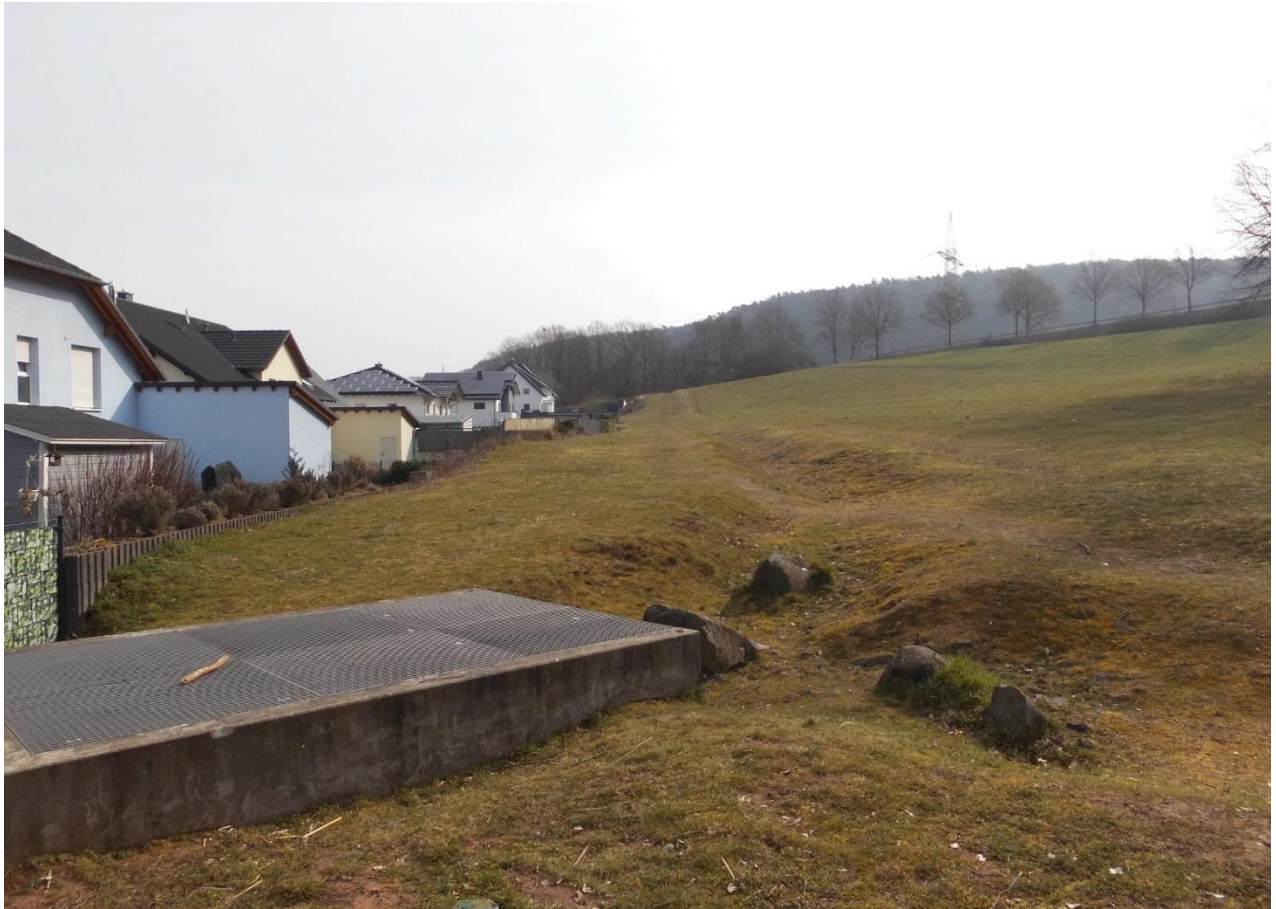
Abbildung: Einlaufbauwerk Tannenfeld, Grabensystem zum Schutz der Bebauung

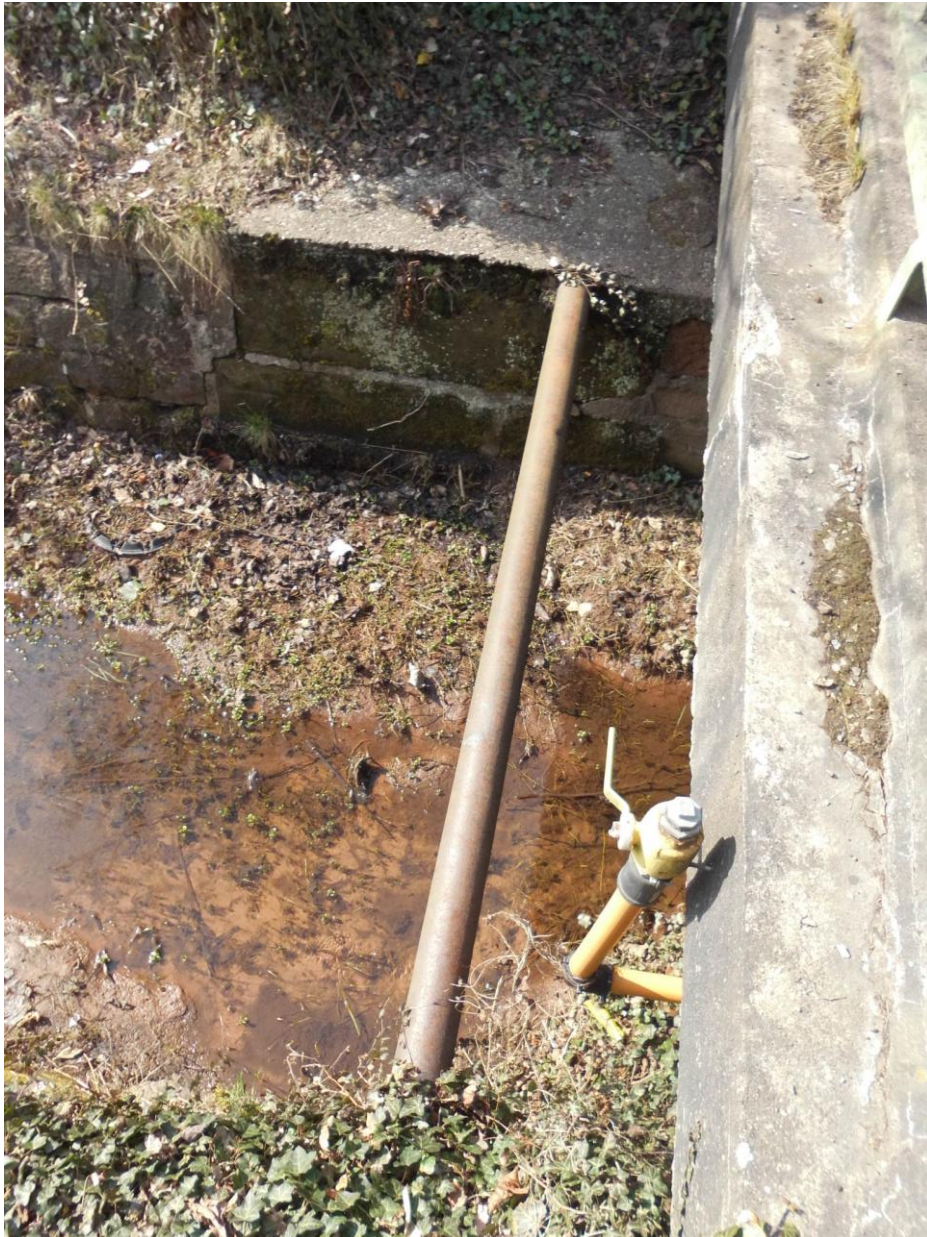
2. Beseitigung der Verengung des Abflussquerschnittes an der Brücke „Kaiserstraße“.
Abstimmung mit Versorgungsträgern.

Abbildung: Frohnbach Überfahrt „Kaiserstraße“ – Fremdleitungen im Abflussquerschnitt

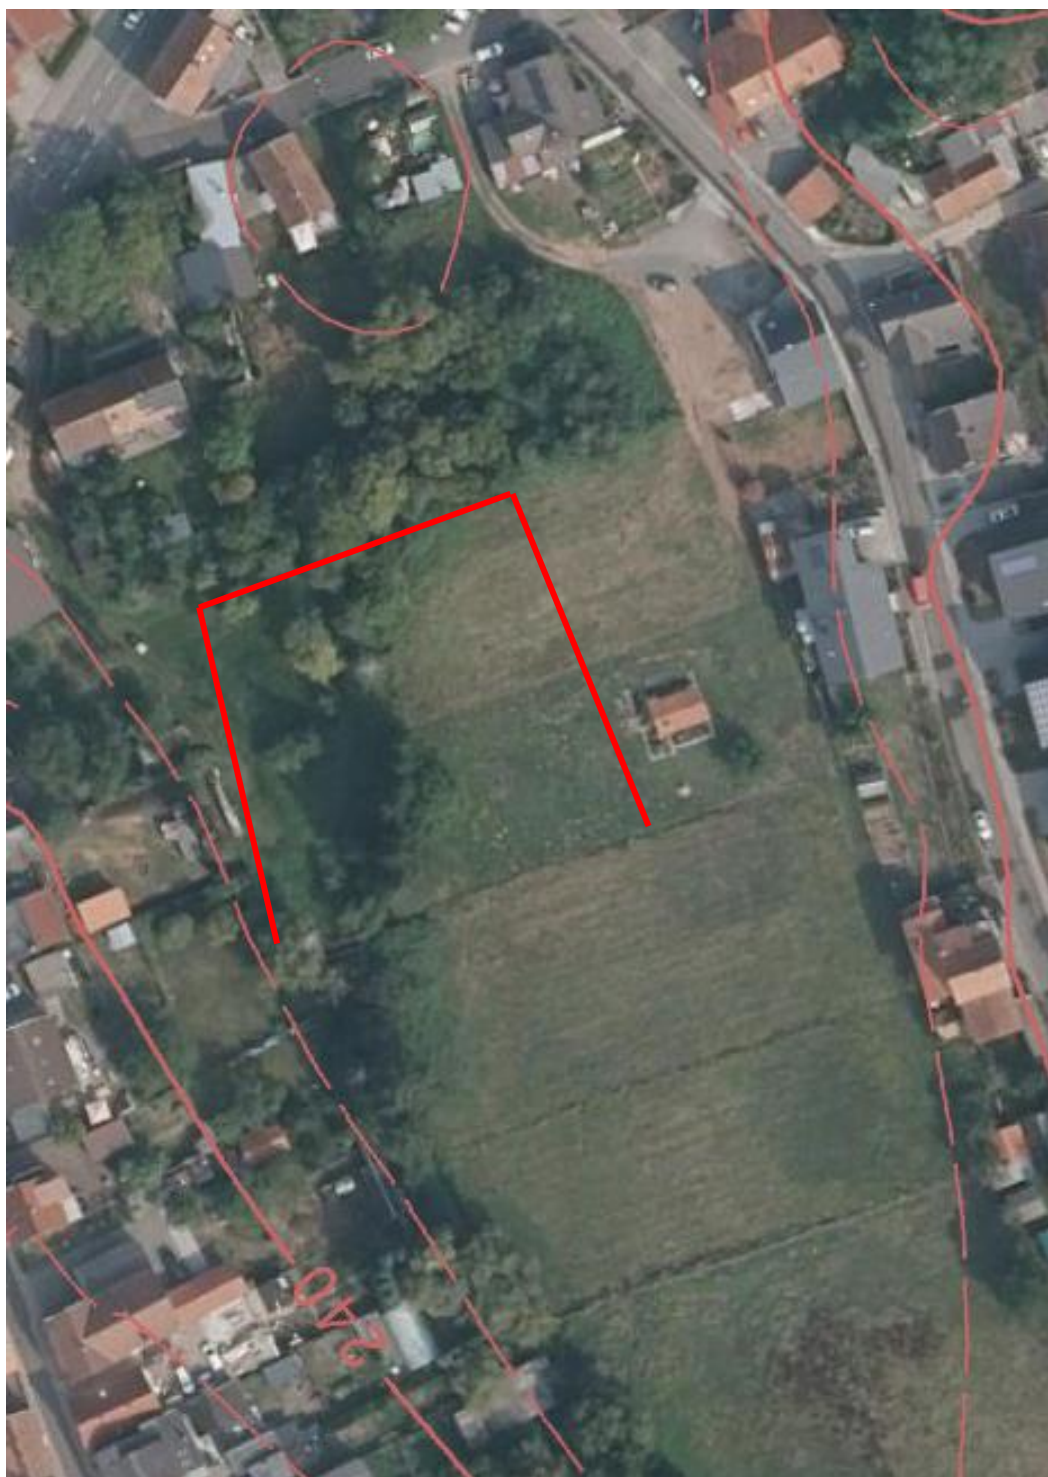
1. Flächenrückhalt oberhalb der Engstelle mit Treibgutrückhalt.

Abbildung: Flächenrückhalt im Bereich der Wiesenflächen

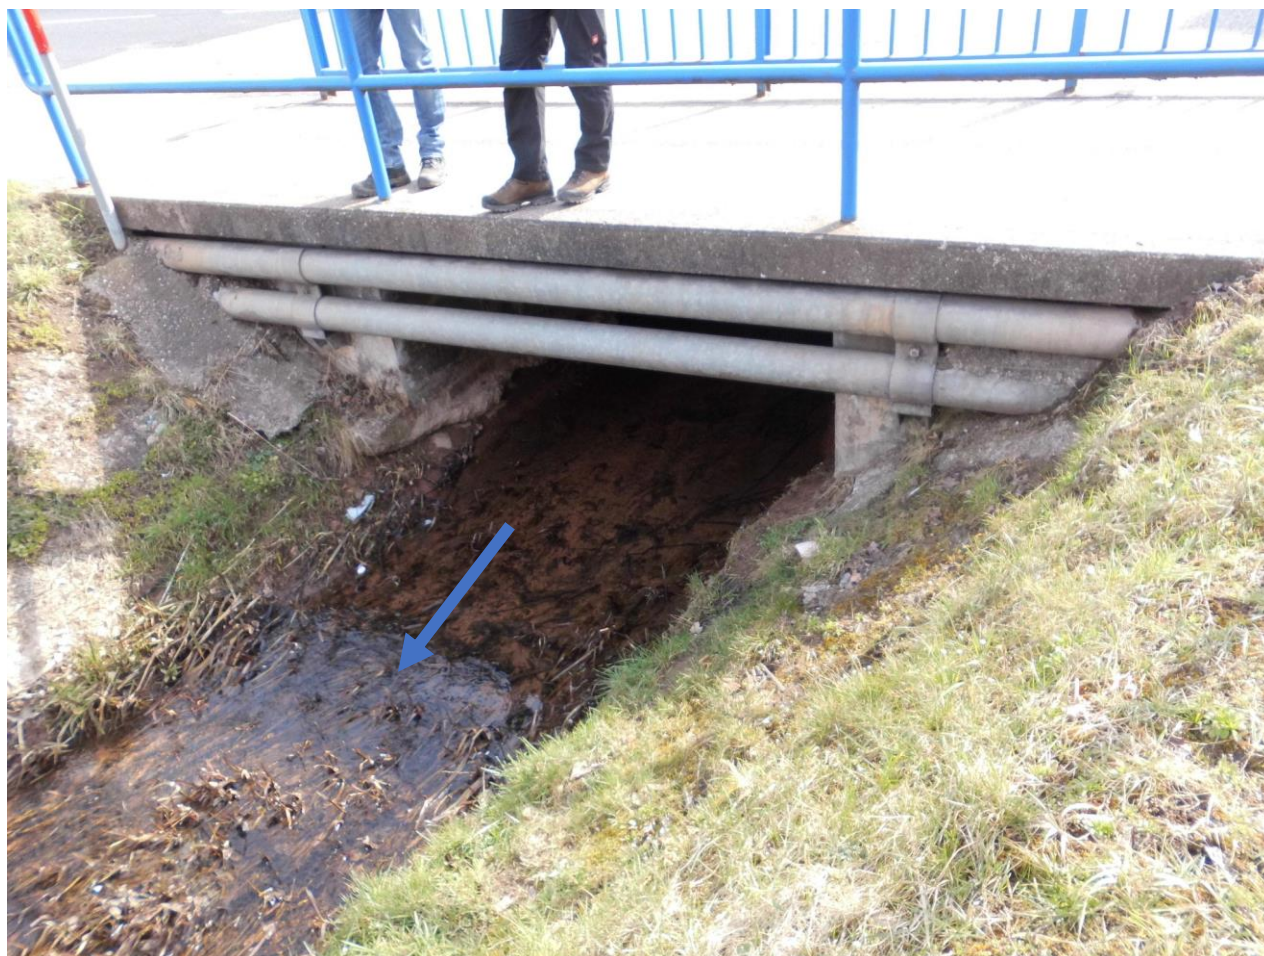
3. Beseitigung der Verengung des Abflussquerschnittes an der Brücke „Kaiserstraße“.
Abstimmung mit Versorgungsträgern wegen Leitungsverlegung.

Abbildung: Versorgungsleitungen im Abflussquerschnitt

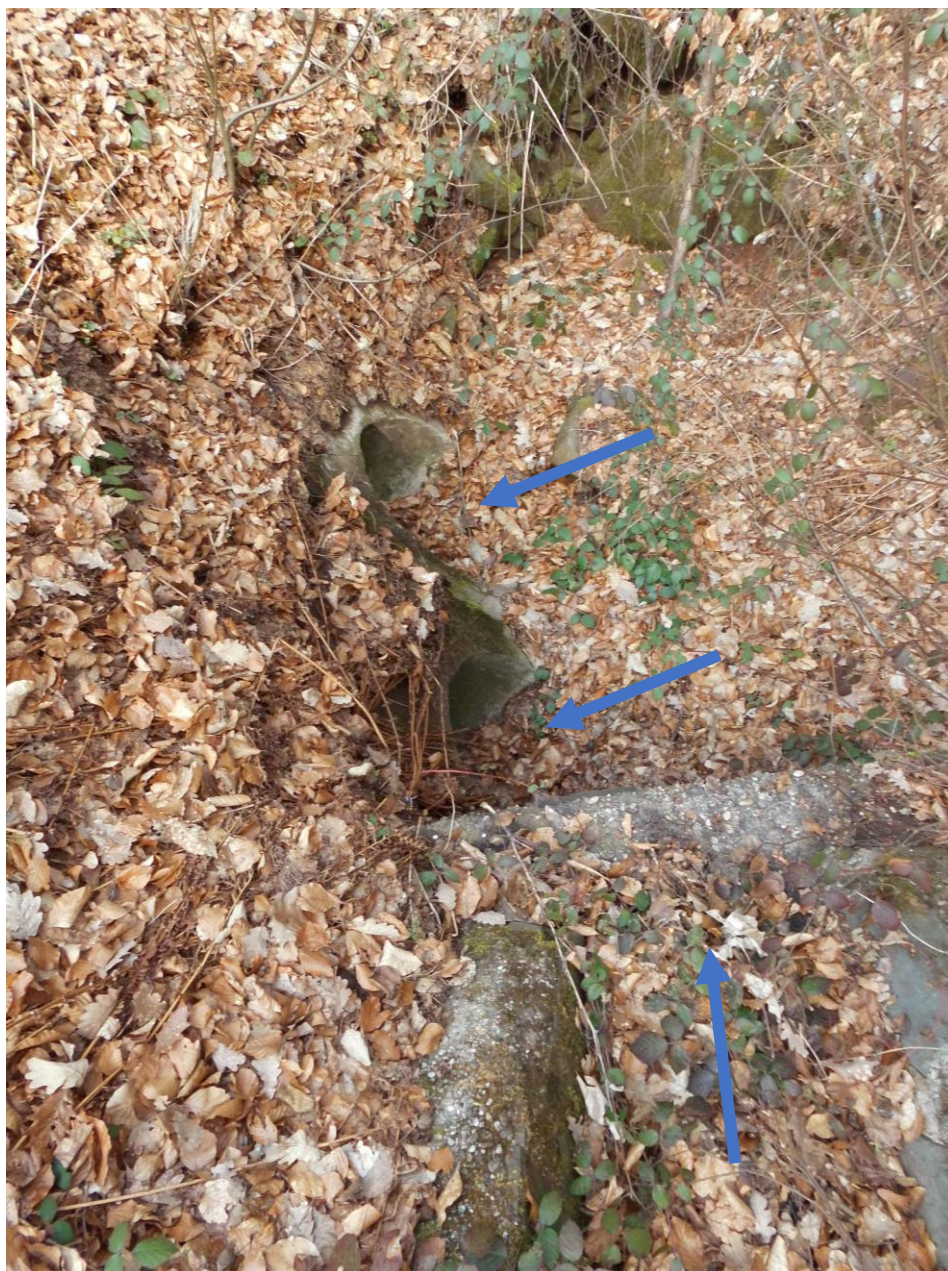
2. Schutz der beiden Rohreinläufe im Bereich der Landstraße L466. (Schutz vor Belegung)

Abbildung: Rohreinläufe im Bereich der Landstraße L466 sowie Zulauf der Straßenentwässerung

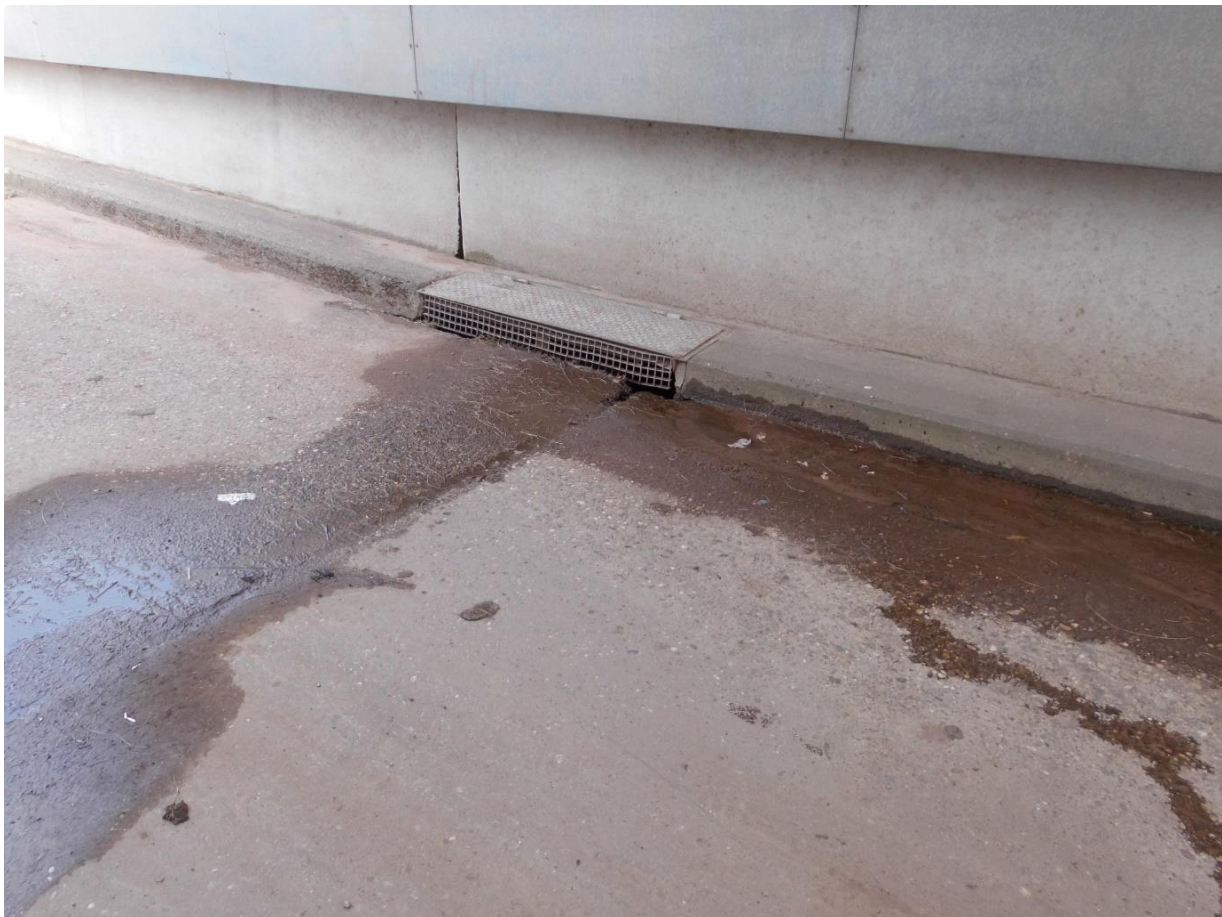
Abbildung: Ungeeigneter Einlauf

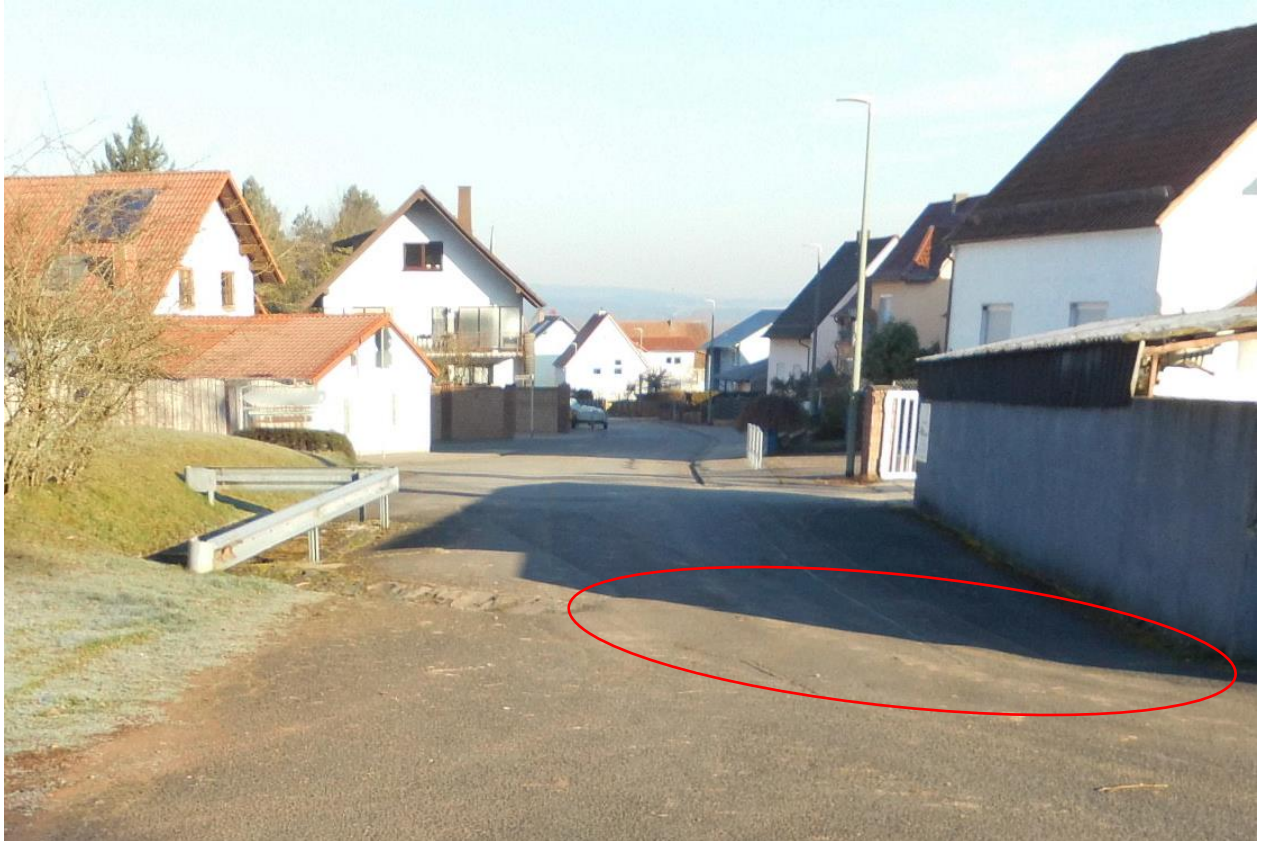
Separate Entwässerungsleitung vom Geröllfang über die Straße „Am Mehlbirnbaum“ zum Frohnbach. Dadurch entsteht eine Entlastung des vorh. Mischwasserkanals.

Abbildung: Einlaufbauwerk Geisenbergstraße mit Querrinne
