# Ortsgemeinde Bruchmühlbach-Miesau Ortsteile Miesau und Elschbach

## Erstellung eines örtlichen Hochwasserschutzkonzeptes

Erstellung eines örtlichen Hochwasserschutzkonzeptes

OT Miesau-Elschbach

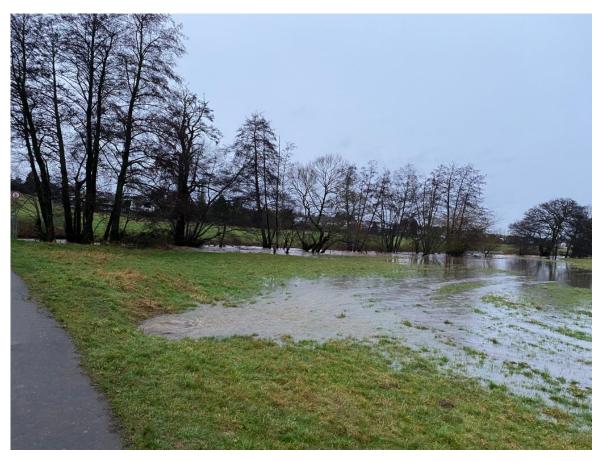
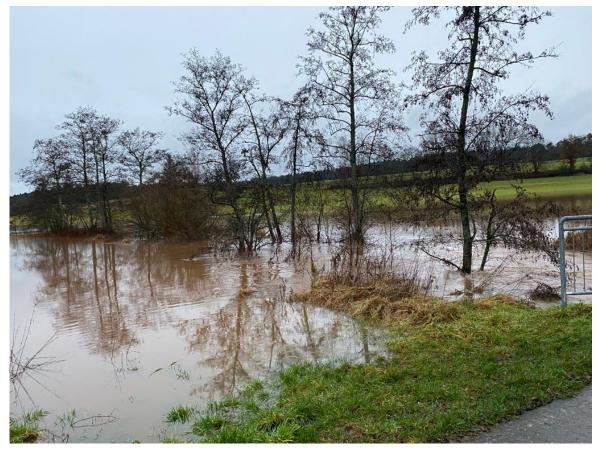
Am 05.01.22 kam es aufgrund der anhaltende Regenfälle vom Vortag zu überfluteten Flächen am Kohlbach (Gew. III. Ordnung).

Abbildung: Kohlbach am 05.01.2022

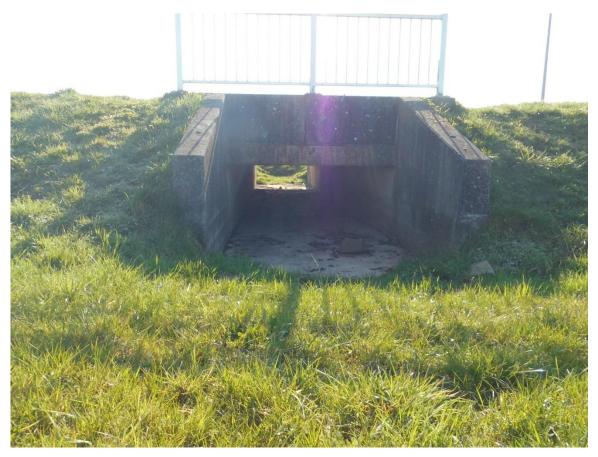
Abbildung: Durchlassbauwerk im Damm der Mühlstraße

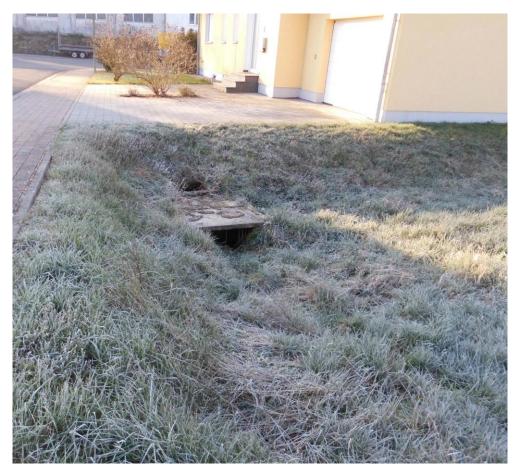
Abbildung: Einlaufbauwerk für das Einzugsgebiet "Im Weiher"

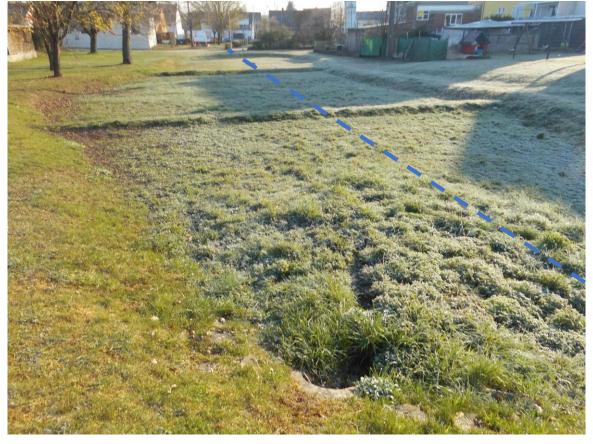
Abbildung: Rückhaltemaßnahme "Im Weiher" mit Verrohrung

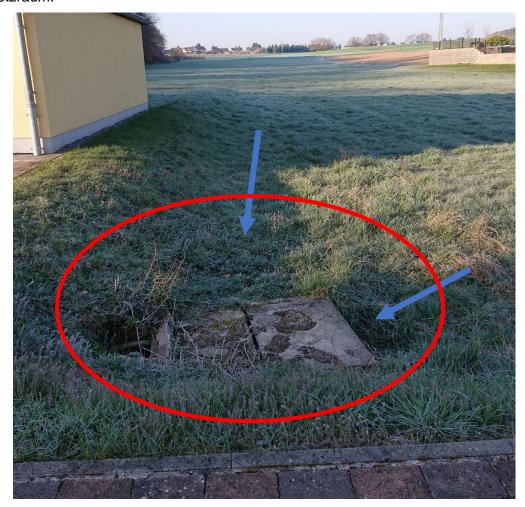
Abbildung: Vorh. Einlaufbauwerk "Im Weiher"

1. Herstellung eines neuen Einlaufbauwerkes mit überströmbarem Rechen und vorgelagertem Absetzraum.

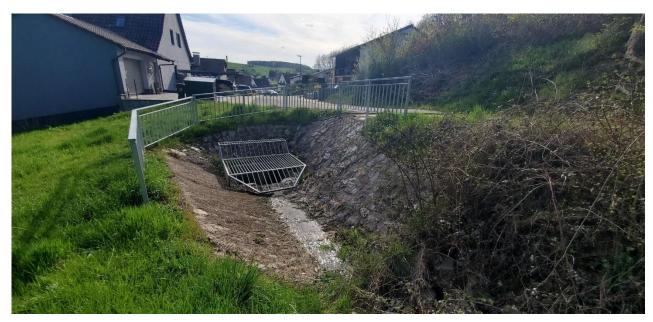
Abbildung: Beispiel für ein Einlaufbauwerk mit Rechen und vorgelagertem Absetzraum

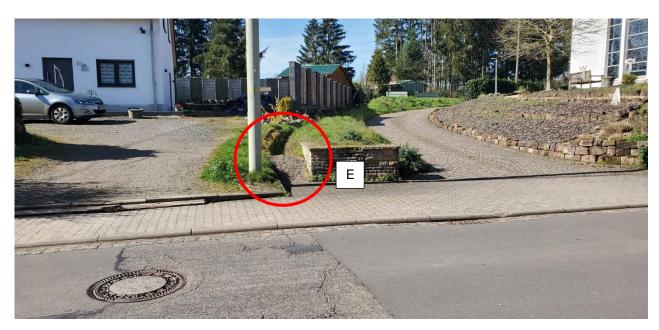
Abbildung: Vorh. Einlaufbereich an der Nikolauskirche

Beispiel: Geschützter Rohreinlauf mit überströmbarem Rechen

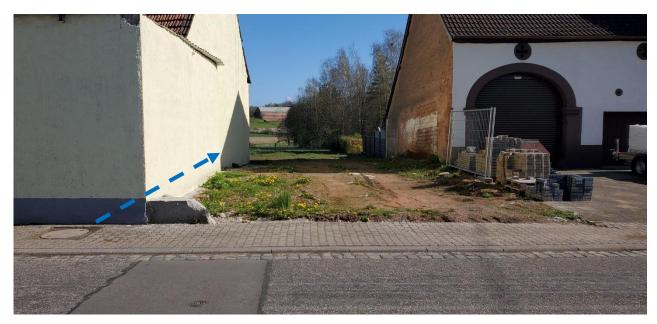
Die Rohrleitung in Richtung Glan ist nicht erkennbar, möglicherweise ist sie belegt.

Abbildung: Abflussleitung in Richtung des Glans

• Überprüfung der Rohrleitung in Richtung Glan (TV-Inspektion, ggf. Freispülen).

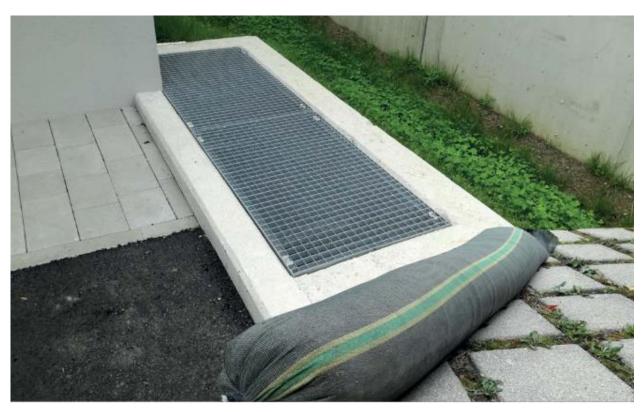
Abbildung: Kellerfenster mit erhöhtem Lichtschacht zusätzlich durch Sandsack vor Wassereintritt geschützt

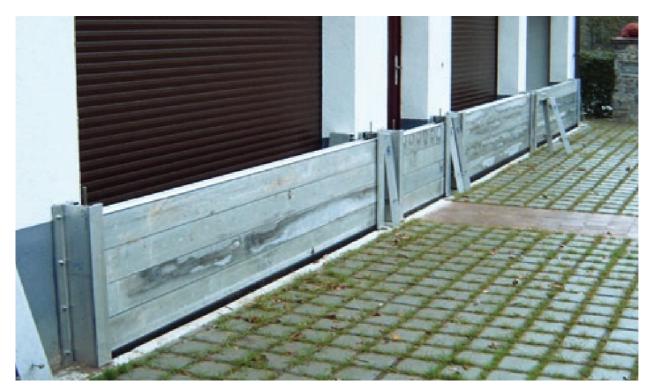
Abbildung: Mobiler Objektschutz vor Garageneinfahrten (Dammbalken)

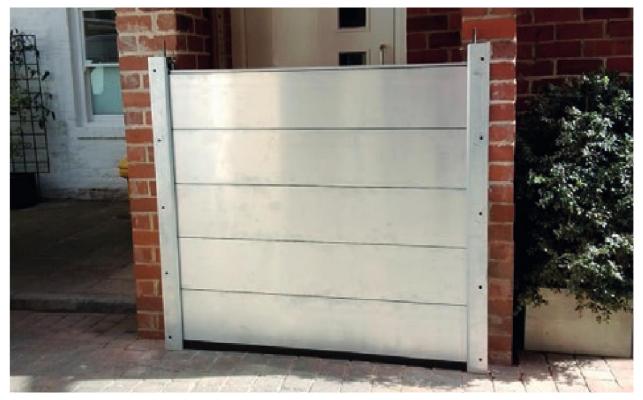
Abbildung: Mobiler Objektschutz vor Hauseingang (Dammbalken)
